# INFORME DE OBRA.

SUPERVISIÓN DE OBRA: U. Q. ROO CANCÚN.

Reporte de avance al **24** de **AGOSTO** del **2018**.

Supervisión de obra.  
Construcción de los módulos B, C y D UQROO Cancún  
Municipio Benito Juárez, Cancún, Quintana Roo.

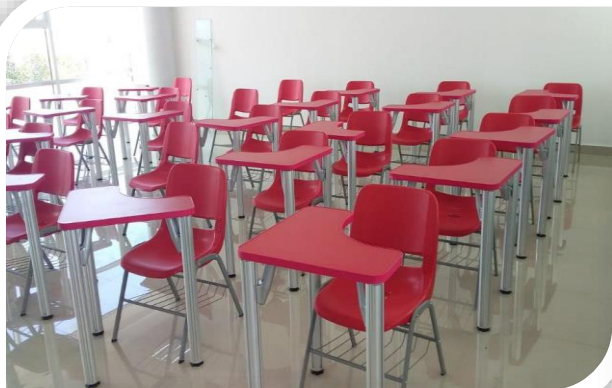
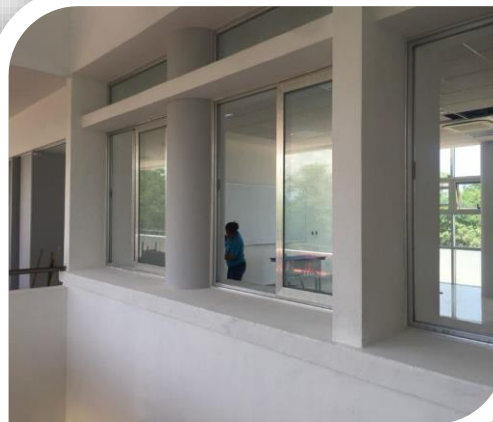
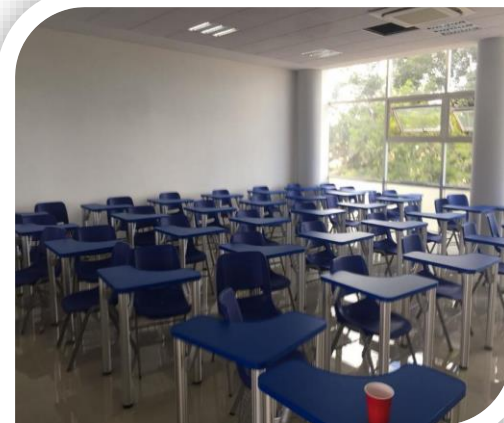
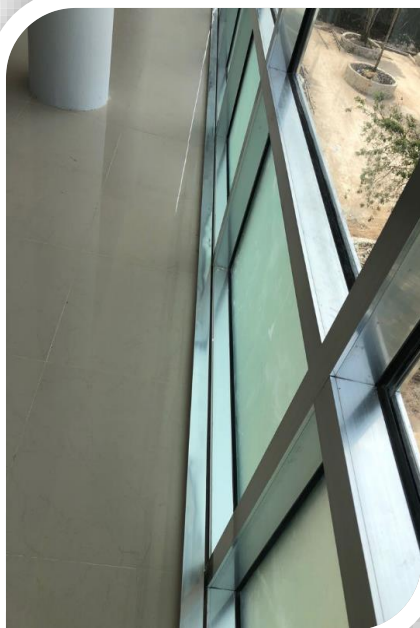
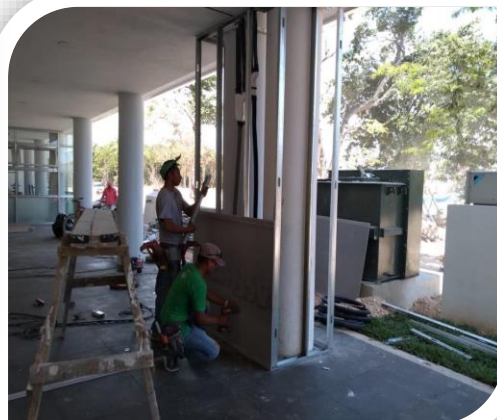
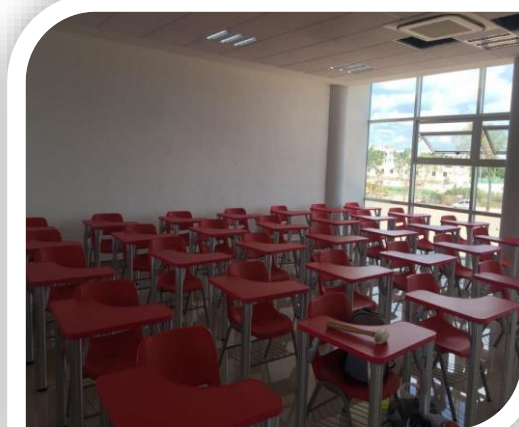
PRIMERO NIVEL - VINIL EN FACHADA INTERIOR/EXTERIOR

- SELLADO SILICON VENTANAS A PASILLO
- DETALLES EN PISTA MURO DUREX INTERIOR DIVIDIDOR AULAS.
- VENTANAS DE PROYECCIÓN PENDIENTE COLOCACIÓN DE 6 PCS.
- SELLADO EN PUERTAS.
- TAPADO EN BARANDAL
- LOSETA EN PASILLO/TERRAZA "SOPRADA"
- DETALLES PINTURA PLETIL BANCAS TERRAZA.
- REPARACIÓN PLAFÓN PASILLO
- VINIL EN VENTANAS FIJAS A PASILLO (ZUELO)
- SELLADO AL EXTERIOR VENTANAS A PASILLO
- PINTURA PTA PROTECCIÓN (JUNTA CONST. M.A. y M-B).
- PISTA DE ACCESO EN ESCALERA HACIA AZOTEA
- DETALLE PINTURA MURO Y ELA/ESCALERAS

CUARTO NIVEL

- VINIL INTERIOR/EXTERIOR EN FACHADA
- MANIJAS EN VENTANA PROYECCIÓN
- VINIL CAIDO EN FIJOS DE VENTANA A PASILLO.
- SELLADO SILICON PUERTAS.
- REPARACIÓN DESPOSTILLADO MARCO INTERIOR DUREX PUERTAS.
- SELLADO SILICON VENTANAS INT/EXT.

- DETALLES DE PINTURA
- TAPADO EN BARANDAL
- MANIJA EN VENTANAS DE PROYECCIÓN 2 AULAS.
- PINTURA PTA PROTECCIÓN CAIDAS

TERCER NIVEL

- VINIL EN FACHADA INT/EXT.
- VINIL EN VENTANAS A PASILLO
- SELLADO SILICON VENTANAS.
- DESPOSTILLADO EN MOCHETA ACCESO 1 AULA
- DESPOSTILLADO MURO BAJO PASILLOS.
- DETALLES DE PINTURA EN REANES INTERIOR UN AULA
- ESCALERAS A 2º NIVEL CORREGIR FRACTURA EN MURO VELA.

SEGUNDO NIVEL:

- REPARACIÓN PISO LOSETA EN TERRAZA (MD)
- REPARACIÓN ACABADO PUEDO EN JARDINERA TERRAZA
- DESTAPAR COLADERAS TAPADAS
- VINIL EN FACHADA INTERIOR/EXTERIOR
- SELLADO SILICON PUERTAS.
- REPARAR DETALLES MARCO DUREX PUERTAS
- SELLADO SILICON VENTANAS A PASILLO
- REPARACIÓN MURO BAJO 1º MESITA AULA DO 2º NIVEL

PRIMER NIVEL

- VINIL EN VENTANAS PASILLO (FIJOS)
- SILICON
- VINIL EN FACHADA INTERIOR/EXTERIOR
- DETALLES DE PINTURA PASILLO y COLUMNAS DE PASILLO.
- TAPONES EN BARONDA.

PLANTA BAJA

- DETALLES PASTA EN COLUMNAS
- CAMBIO CRISTALES CAFETERIA
- DETALLES PINTURA COLUMNAS
- CASILLO DURECK.
- SELLADO CANCELERIA A PLAFON y A PISO.

- 1.- LOS DETALLES DE ARBAÑICERIA y PINTURA QUEDARÁN LISTOS EL SABADO 25 AGOSTO 2018 AL 100%.
- 2.- DETALLES DE SELLADO, VINIL EN PUERTAS y VENTANAS DE PRIMER NIVEL SE ENTREGAN AL 100% EL SABADO 25 AGOSTO 2018.
- 3.- EL VINIL EN FACHADA INTEGRAL SE COLOCARÁ AL 100% EN EL PRIMER NIVEL y ENTREGADO EL DOMINGO 26 DE AGOSTO 2018.
- 4.- LA FACHADA INTEGRAL EN LA COLOCACIÓN DE VINIL EXTERIOR ESTA SUPERPUESTA AL CAMBIO DE CRISTALES y SE ATACARÁ UNA VEZ SE CUENTE CON ELLOS.

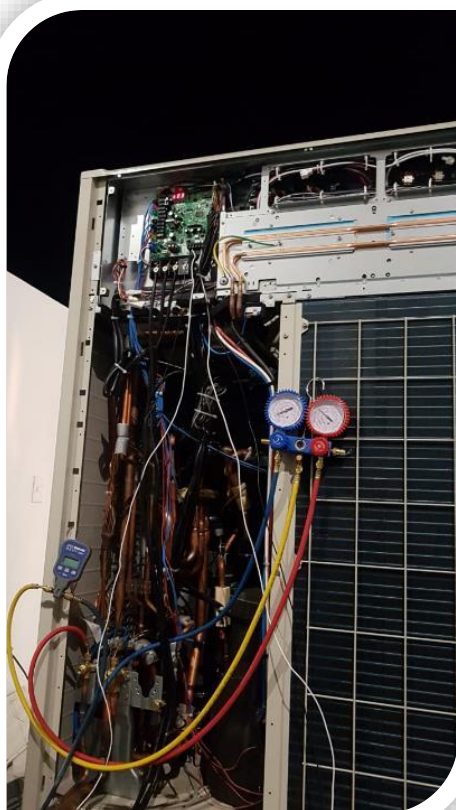
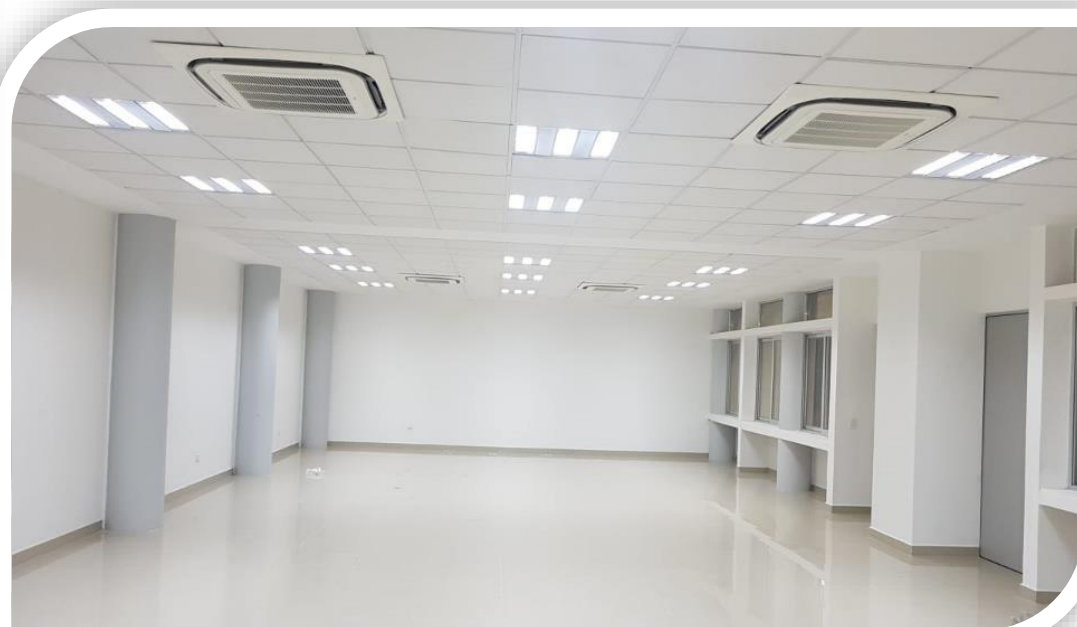
**MÓDULO B - QUINTO NIVEL**

- REPARACIÓN ALUMINIO PLAFÓN AULA 30.
- RED DE VOZ y DATOS CONEXIÓN.
- 2 TAPAS CIEGAS y 2 SALIDAS VOZ y DATOS.
- IDENTIFICACIÓN DE CIRCUITOS y NÚMERO DE TABLERO.

**4 CUARTO NIVEL**

- LUMINARIAS COLGADAS PASILLO.
- FALTA AIRE ACONDICIONADO.
- TAPA CIEGA VOZ y DATOS AULA 28, 29.
- UNA LUMINARIA EN AULA 29 NO ENCIENDE, y 3.
- DOS LUMINARIAS NO PRENDEN AULA 28, 27, 24.
- TAPA CIEGA VOZ y DATOS AULA 26, 25, 24, 23.
- AIRE ACONDICIONADO AULA 26, 25, 24, 23.
- TAPA DE CONTACTO AULA 23.
- ILUMINACIÓN EN BODEGAS BAJO ESCALERAS.

**4 TERCER NIVEL**

- ILUMINACIÓN BODEGAS BAJO ESCALERAS.
- AIRE ACONDICIONADO AULA 17, 18, 19, 20, 21.
- LAMPARAS EN PASILLO COLGADAS.
- FIJAR TAPA DE VOZ y DATOS AULA 17.
- UNA LUMINARIA NO ENCIENDE AULA 18, 21, 22.
- DOS LUMINARIAS NO ENCIENDE AULA 20.
- TAPA CIEGA SALIDA VOZ y DATOS AULA 20.
- CONTACTO FID TABLERO PER LOSETA AULA 20.

**4 SEGUNDO NIVEL**

- LUMINARIAS COLGADAS EN PASILLO.
- CERRAR PLAFÓN AULA 16, 15, 14, 13, 12, 11, 10.
- UNA LUMINARIA NO ENCIENDE AULA 14, 13, 9.
- CAMBIAR GALLERA MANCHADA AULA 15, 10, 9.

**4 PRIMER NIVEL**

- FALTA LUMINARIA EN BODEGA BAJO ESCALERAS.
- TERMOSTATO EN SALÓN JUICIOS ORALES.
- AIRE ACONDICIONADO SALÓN J.O.
- UNA LUMINARIA NO ENCIENDE AULA 8, 6,
- AIRE ACONDICIONADO AULA 8, 7, 6, 5, 4, 3, 2, 1.
- TERMOSTATOS AULA 8, 7, 6, 5, 4, 3, 2, 1.
- 3 LUMINARIAS NO ENCIENDE AULA 5.
- LUMINARIAS COLGADAS PASILLO.

**4 PLANTA BAJA**

- LUMINARIAS COLGADAS PASILLO.
- AIRE ACONDICIONADO CAFETERIA.
- 3 CONTACTOS FID CAFETERIA y GIMNASIO.
- NOMBRES EN TABLERO (IDENTIFICAR CIRCUITOS).
- CONTACTOS EN MURO GIMNASIO.
- 2 LUMINARIAS AGENTAR EN CATECO GIMNASIO.
- 1 LUMINARIA NO ENCIENDE GIMNASIO.
- ABOGADO ZONA LIMPIEZA BAJOS.
- REPARAR CORTANTEO EN PLAFÓN SALÓN VOZ MULTIP.
- CAMBIO GALLERAS PLAFÓN 2.º y 1.º M.

1. DEJAR HABILITADO y EN CORRECTO FUNCIONAMIENTO EL AIRE ACONDICIONADO E ILUMINACIÓN DE LA PLANTA BAJA y PRIMER NIVEL PARA EL DÍA 25
