INFORME DE LA COMISIÓN

Por este medio informo las actividades de mi Comisión, el cual, tuvo como objetivo realizar el levantamiento y verificación de los trabajos ejecutados en la Unidad Académica Playa del Carmen de la Universidad de Quintana Roo, en la localidad de Playa del Carmen del Municipio de Solidaridad.

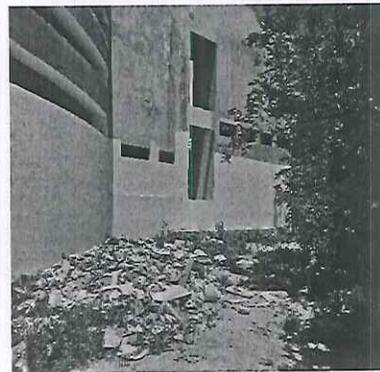
La situación actual por fenómeno meteorológico dificulta el avance en la aplicación de pintura en muros exteriores envolventes del edificio, los únicos frentes de trabajo activos en la aplicación de pintura en estructuras metálicas y colganteo de estructura metálica como soporteria del plafón liso.

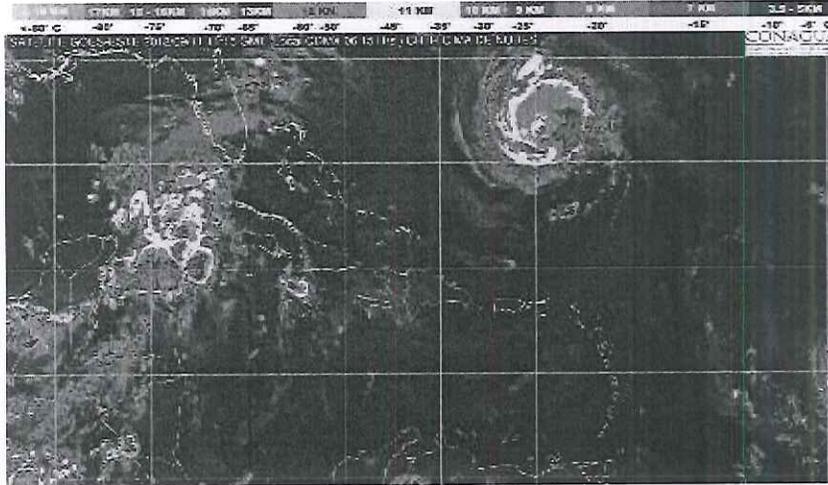
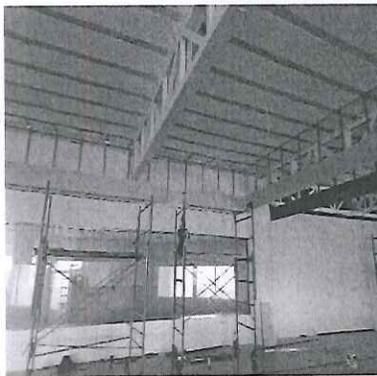
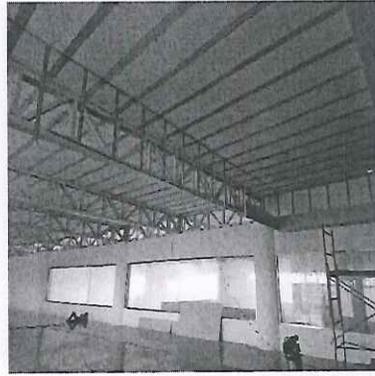
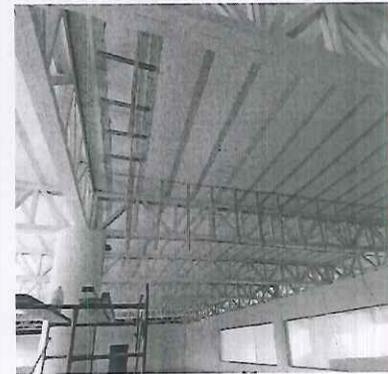
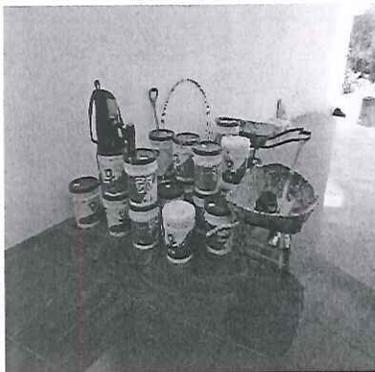
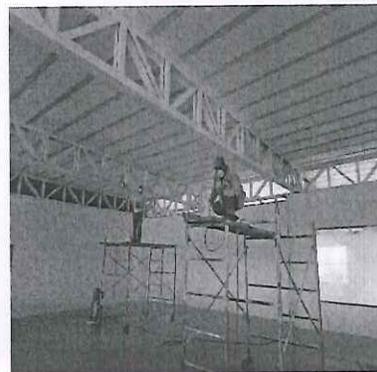
Martes 11 de septiembre del 2018.

Aun continua el mal tiempo y no es posible avanzar con la pintura exterior, mientras tanto se lleva a cabo la ejecución de soporteria metálica para plafón liso perimetral contando con 1 modulo en terminado y dos en proceso.

En el otro frente es de aplicación de pintura en estructuras metálicas, ya se cuenta con toda el área de doble altura en aulas y cuentan con 3 módulos terminados de primer nivel.

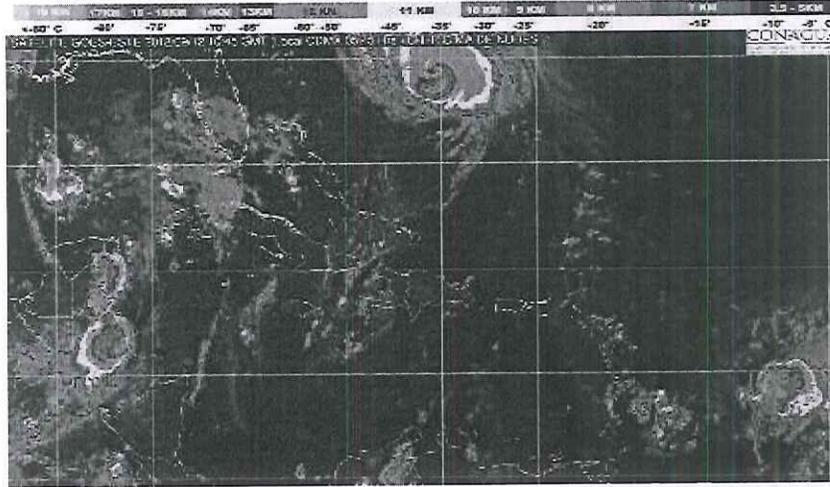
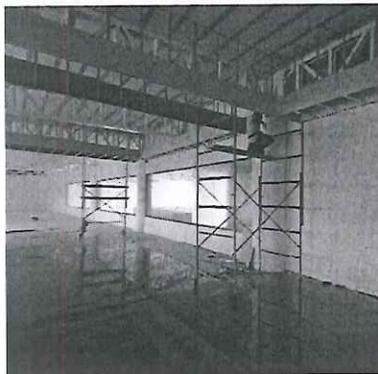
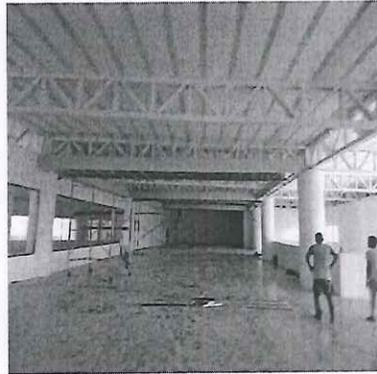
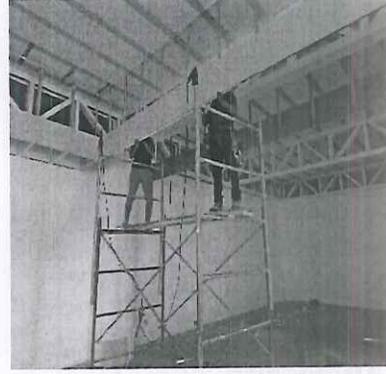
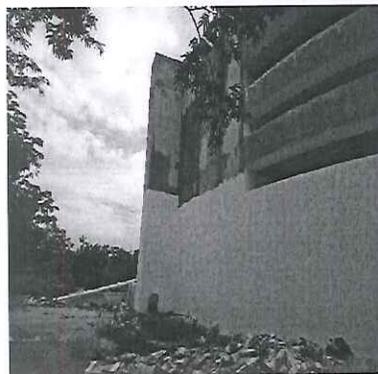
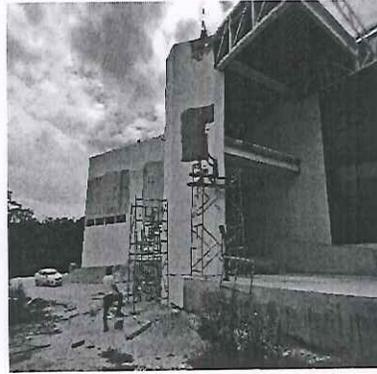
Miércoles 12 de septiembre del 2018.

Las actividades en la aplicación de pintura en muros aún no se pueden llevar a cabo durante todo el día por las inclemencias del tiempo.

Los frentes que están siendo desarrollados son aún la soportera de plafón liso perimetral y aplicación de pintura en estructuras metálicas, además de ir generando los tipos de estructuras AR-1, AR-2, AR-3, AR-4, AR-5 y TM-1 con relación al área de contacto.

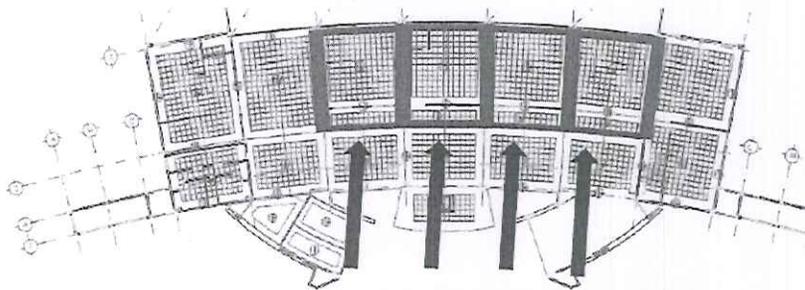
SUMINISTRO Y COLOCACIÓN DE ANGULO PERIMETRAL DE AMARRE GALVANIZADOS Y TABLAROCA, SIN SELLADO DE JUNTAS (PRIMER PROCESO CONSTRUCTIVO DE PLAFÓN POWERLL)

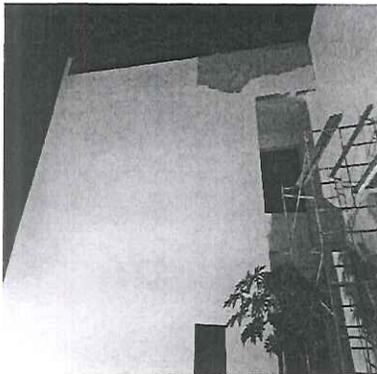
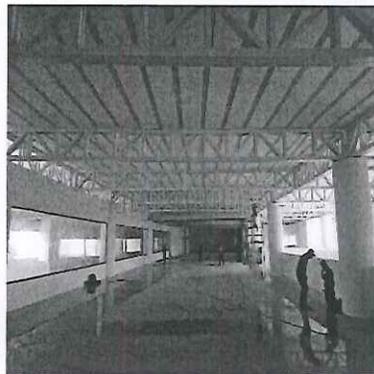
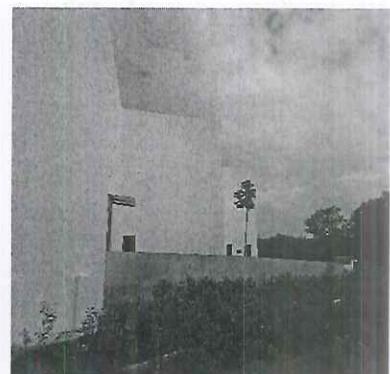
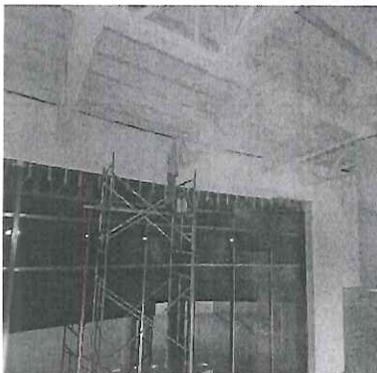
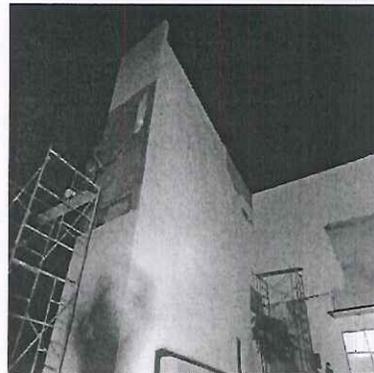
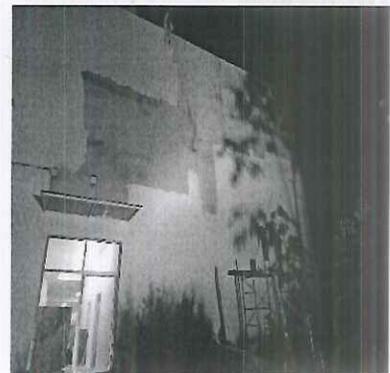
Viernes 14 de septiembre del 2018.

Se presenta personal para identificar los trabajos eléctricos y aquellos que hacen falta para continuar con los procesos constructivos. En apoyo se lleva el recorrido para que identifique, las instalaciones eléctricas a realizar el primer nivel, los tableros, tipos de circuitos y pases para interconectar desde planta baja a primer nivel.

Ya con los planos eléctricos impresos identifican la cantidad de luminarias y tipos de cables de alimentación por circuitos, mientras que en obra exterior se indica que trabajos hacen falta en la instalación sanitaria al biodigestor, por el momento son 6 trabajadores para la ejecución de estos trabajos.

Los trabajos en aplicación de pintura en muros aún continúan de noche y en estructuras metálicas.
