## INFORME DE LA COMISIÓN

Por este medio informo las actividades de mi Comisión, el cual, tuvo como objetivo realizar el levantamiento y verificación de los trabajos ejecutados en la Unidad Académica Playa del Carmen de la Universidad de Quintana Roo, en la localidad de Playa del Carmen del Municipio de Solidaridad.

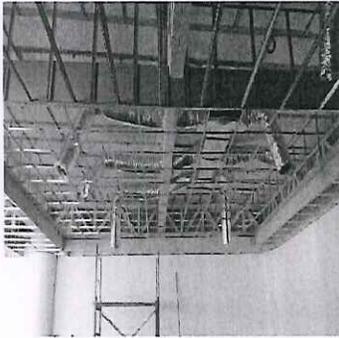
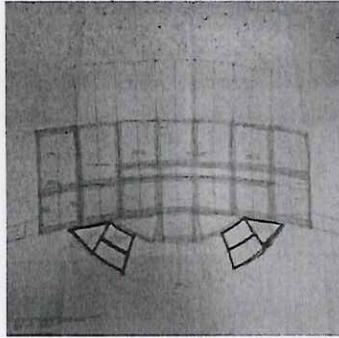
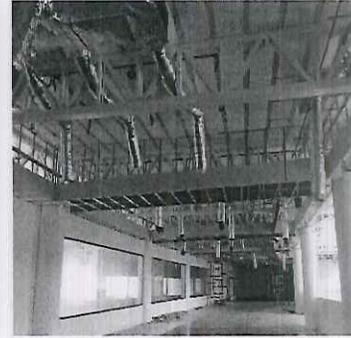
Al ingresar al edificio de la biblioteca se observa que el material de tabla roca se agotó como el de suspensión para la estructura del plafón, además que no hay personal de Empresa Consorcio R&G, S.A de C.V. para continuar con el plafón reticular y liso.

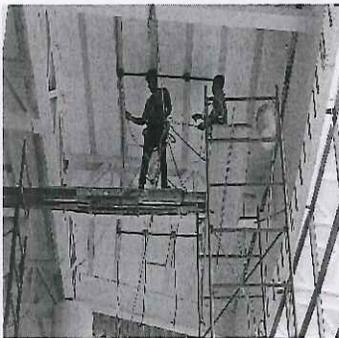
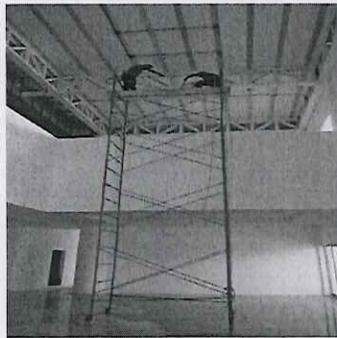
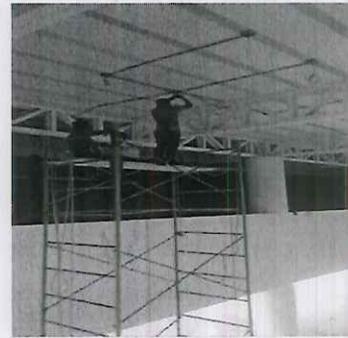
Otra empresa aun continua con los trabajos eléctricos en primer nivel como instalaciones de aires acondicionados, cabe señalar que es independiente a los trabajos que está ejecutando la empresa Consorcio R&G, S.A. de C.V.

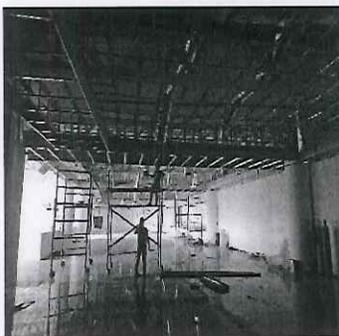
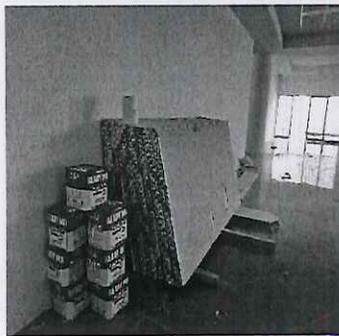
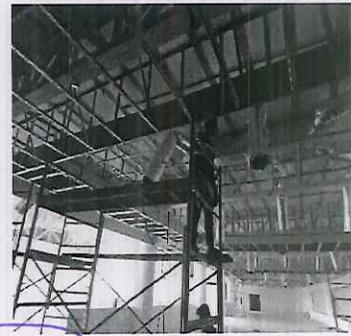
Llega material de tabla roca y suspensión para la soporteria del plafón liso y reticular, solo dos trabajadores, llevan a cabo la continuación del proceso constructivo del plafón reticular y liso.

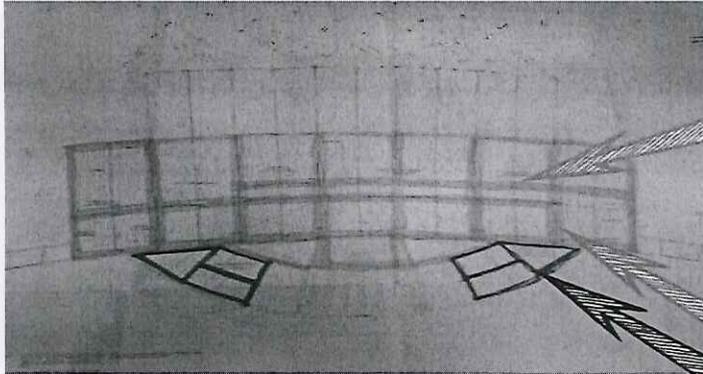
El avance de obra es muy lento derivado a la fuerza de trabajo, dado que no se cuenta con el plafón power full terminado (plafón liso perimetral), no está terminada la portería reticular como colocar el plafón Armstrong, de igual forma existe área sin realizar ninguna soporteria.

ÁREA QUE CUENTA CON SOPORTERIA EN PROCESO PARA PLAFÓN ARMTRONG Y POWER FULL.

ÁREA QUE NO CUENTA AUN CON SOPORTERIA PARA PLAFÓN ARMTRONG Y POWER FULL.
