INFORME DE COMISIÓN

Chetumal, Quintana Roo, 20 de Enero de 2020.

Informe del estado general que guarda la “Planta de Tratamiento de Aguas Residuales (Ptar’s) San Miguelito”, del Organismo Operador Cozumel.

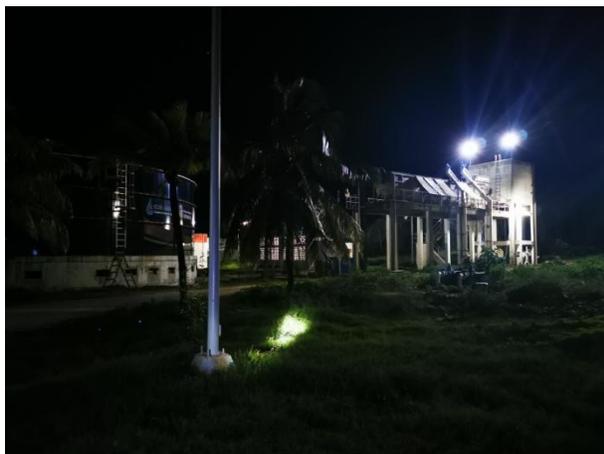
Foto núm. 1

para constatar condiciones de iluminación y de la operación; de la misma se tiene que cuenta con iluminación parcial, por lo que es necesario la adquisición de 19 lámparas para complementar la iluminación de las instalaciones (Fig. 1 y 2). Así mismo se tiene que el operador, dadas las condiciones precarias de la caseta de operación, se ve en la necesidad de estar trabajando y/o reguardando en la caseta del Centro de Control de Motores. Esta situación expone al trabajador a **campos electromagnéticos**, generados por la corriente eléctrica que pasa por los conductores, bobinas, transformadores y otros componentes eléctricos. Es de comentar que observaciones experimentales sugieren que la exposición prolongada a estos campos pueden estar asociadas con un incremento en varios tipos de cáncer y a ciertas alteraciones del comportamiento que pueden afectar la salud. Por lo que debe optarse por la prudencia y mantener al personal fuera de situaciones de exposición continua.

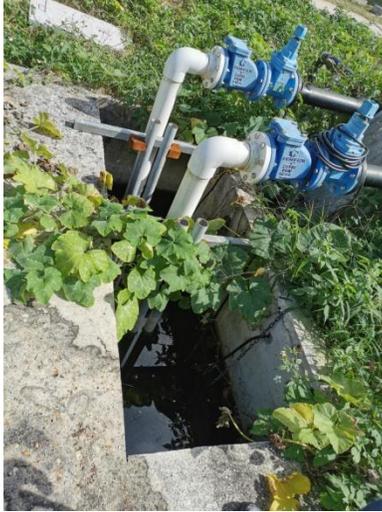
Foto núm. 3

En las siguientes imágenes se aprecia las condiciones de maleza de la instalación y de los accesos a los módulos de proceso.

Derivado de las condiciones observadas se acordó iniciar los trabajos de limpieza general, especialmente los accesos a los módulos de proceso para la seguridad del personal operador y de servicio, se estima que de 8 -10 días laborables la instalación debe estar completamente chapeada.

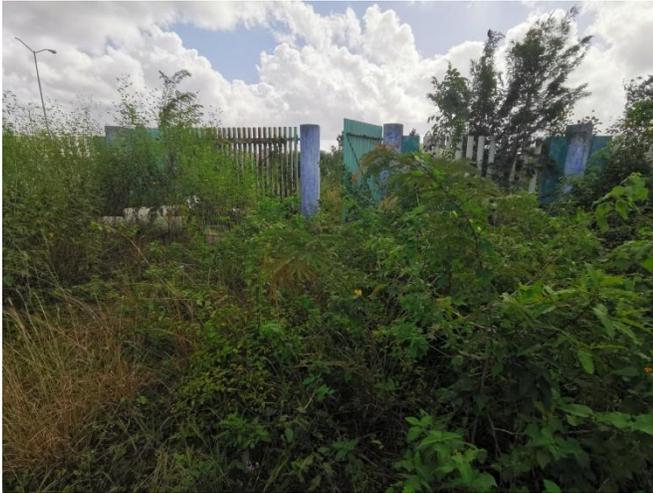
Foto núm. 12

Se comento con la C. Luz María Vivas y Juan Buenfil, buscar integrar una brigada (**brigada de conservación e imagen**) de tres personas para realizar chapeo y limpieza de las áreas verdes de las instalaciones, ya que durante el recorrido realizado con el personal de la Coordinación de Construcción en los Cárcamos de Aguas Residuales núm 2 y núm 6, así como el Tanque de almacenamiento de agua potable Altamar, en los cuales se realizarán obras este año se pudo constatar las condiciones de maleza que estos guardan (Fotos 12 y 13).

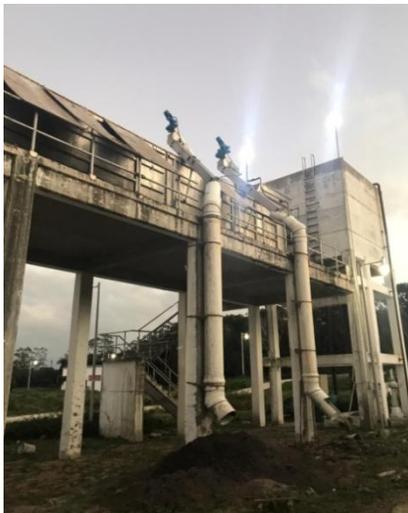
Foto núm. 16

Ro2 de retiro de basura, ya que presenta ruido en exceso al momento de operar la rasqueta (Foto 16 y 17). Este equipo deja pasar basura al biofiltro.

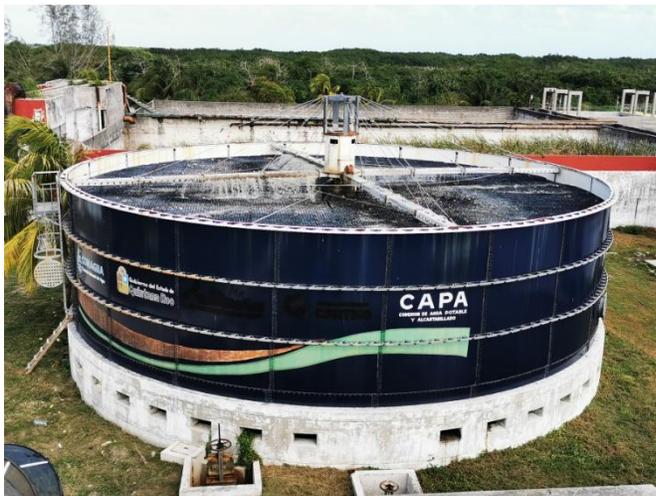
Foto núm. 18

BIOFILTRO (FILTRO PERCOLADOR).- Este módulo de proceso se encuentra parado, toda vez que el motor del sistema de rotación se quemó (devanado abierto), el agua residual cae un solo sitio de la empaquetadura al no girar los brazos rociadores. Los brazos rociadores se encuentran parcialmente obstruidos por basura que no es retenida por la Unidad de Pretratamiento Compacta, esta condición no solo afecta el sistema de brazos rociadores igualmente al medio plástico que se ve obstruido en sus canales de percolación. Visualmente se aprecia basura sobre el medio plástico de percolación, condición que afecta su operación (Fotos 18 y 19). Se requiere de un mantenimiento integral a brazos rociadores y limpieza de la superficie de la empaquetadura. Para sustituir parte del empaque podría utilizarse sobrante de obra de la Ptar Bicentenario.

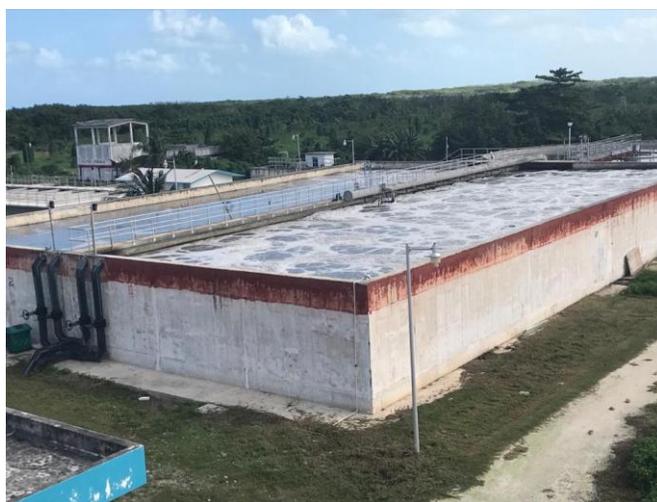
Foto núm. 20

REACTOR BIOLÓGICO.- De acuerdo a los indicadores visuales observados tenemos que las condiciones de funcionamiento del reactor biológico no es el adecuado, ya que por el color, olor, condiciones de espumas, claridad del efluente y material flotante se tiene que el primer modulo genera mucha espuma blanca que el viento levanta, indicador que son lodos activados jóvenes, la concentración del lodo activado en el reactor aún no es el adecuado. El segundo modulo del reactor presenta mejor condición, pero aun no tiene la concentración adecuada de lodos activados el reactor. Se indico a la operación que debe mantener la recirculación para estabilizar el proceso, y no realizar purga de lodos al digester. Igualmente se dio indicaciones de evitar pasar al reactor los caudales generados por lluvias, ya que grandes caudales lavan los lodos activados y hay que reiniciar nuevamente el proceso de arranque; por lo que se recomienda en estos casos desviar el influente de la Unidad de Pretratamiento al pozo de excedencias.

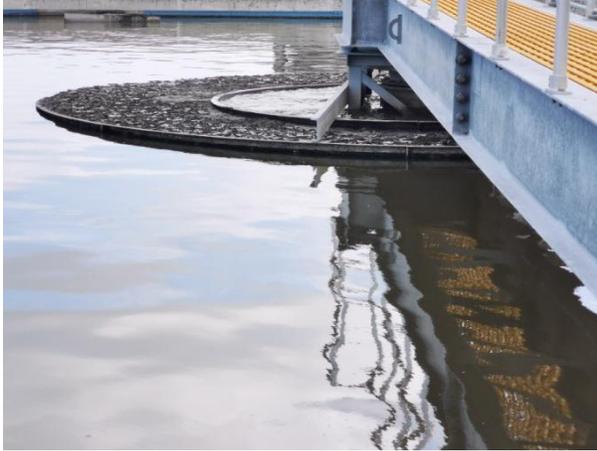
Foto núm. 21

SEDIMENTADOR-CLARIFICADOR SECUNDARIO NO. 1 Y NO. 2.- Estos módulos de proceso para sedimentar el lodo activado y clarificar el agua del efluente, presentan fallas en su operación; el primero tiene una semana que se quemó el motor, del cual se ha realizado el requerimiento para su envío a reparación. Dada esta situación no opera y el lodo activado que le llega es arrastrado al tanque de contacto con cloro. El segundo sedimentador-clarificador, fue construido y equipado en la inversión de obra del 2018 en el mes de septiembre la estructura sufrió un desbalance que ocasiona que parte del lodo activado a sedimentar en este módulo pase al tanque de contacto de cloro. El Organismo solicito vía oficio sea corregida esta falla que afecta la correcta operación de este módulo, del tanque de

contacto de cloro y de la calidad proceso de tratamiento y de desinfección; sin embargo a la fecha no ha sido atendida esta solicitud por parte de la Coordinación de Construcción ni por la constructora (Fotos 21 y 22).

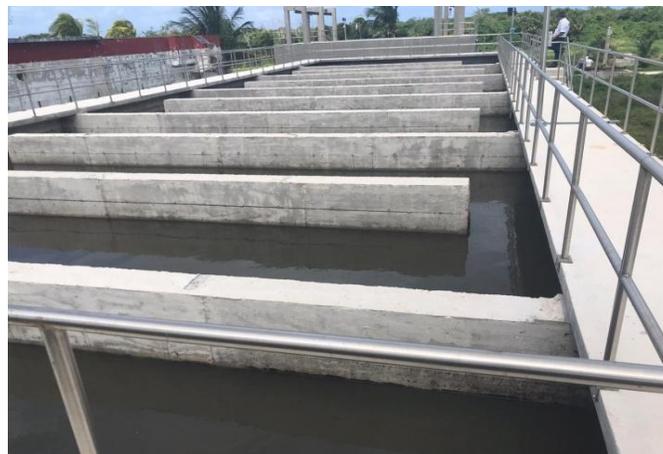
Foto núm. 23

TANQUE DE CONTACTO CON CLORO.- Dadas las condiciones descritas de los módulos de proceso de tratamiento previos a este módulo (Pretratamiento, Reactor Biológico y Sedimentador-Clarificador Secundario), se tiene que parte de los lodos activados y carga orgánica parcialmente digerida llegan a este módulo, generando que se sedimenten y ocasionando que al llegar al fondo del tanque se inicie un proceso de digestión anaerobia. Esta condición genera que el tanque presente una condición de agua color oscuro y con burbujas de gas en la superficie, aunado a que no se está llevando a cabo la aplicación de cloro para la desinfección (Foto 23). Con respecto al tanque de Re-uso, el agua tiene la misma condición descrita, por lo que el agua que se envía al campo de golf, no cumple en calidad.

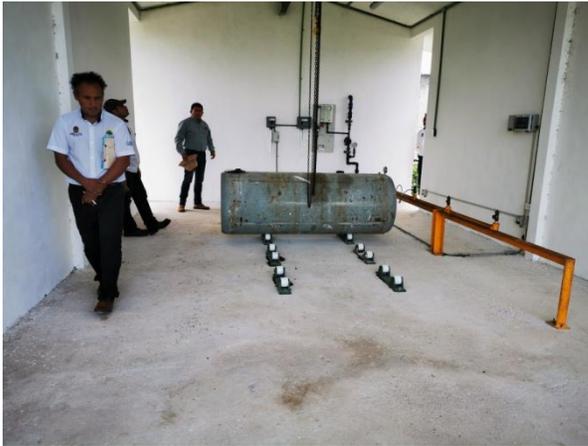
Foto núm. 24

CASETA DE CLORACIÓN.- La instalación está prácticamente terminada, pero falta la prueba de toda la instalación por parte de la empresa para poder activarla (Foto 24). Se tiene pendiente igualmente por parte de la empresa el curso capacitación y manejo de los equipos instalados para poder ponerla en operación. Se observó que para la mezcla del cloro se toma agua del tanque de contacto de cloro, lo cual no es idóneo ya que este tipo de agua obstruirá los equipos del sistema de mezcla. Por otra parte el equipó instalado de lavado de ojos y cara (Foto 25), el suministro de agua para este equipo es tomado del depósito (tanque) (Foto 26) de agua que alimenta la línea de limpieza a presión del equipo de Pretratamiento Ro5. Este depósito es llenado de un pozo somero a 10 m de profundidad, perforado a un costado del depósito y cuya agua es de color obscura con espumas y con mucha pestilencia (Foto 27), es un agua totalmente contaminada con aguas residuales, lo que hace inoperante al sistema de lavaojos.

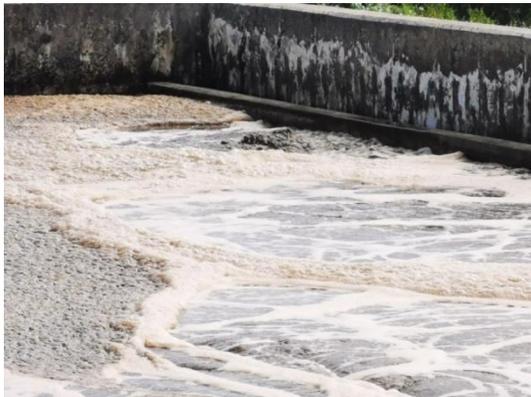
Foto núm. 28

en operación, pero se presentó fallo en el sistema de distribución de aire, ya que en el tanque hay un área de borbotones de mezcla de agua y de aire y zonas sin aireación (Foto 28), causados probablemente por rompimiento de membrana de difusión de aire y/o tubería de conducción de aire zafada ó fracturada, afectando el adecuado trabajo de este tanque. Se suministró un equipo de prensado de lodos digeridos tipo filtro banda (Foto 29), el cual a la fecha no se ha probado ni puesta en marcha, ni se ha programado la fecha para la capacitación del personal por la empresa ejecutora. Se acordó requerir a la Coordinación de Construcción la atención de estos pendientes de obra.

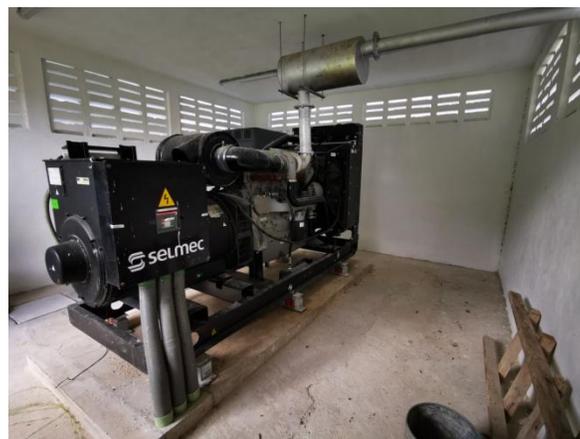
Foto núm. 30

PLANTA DE EMERGENCIA.- El equipo generador de energía suministrado a la Ptar, aún no ha sido probado, por lo que se tiene pendiente por la Coordinación de Construcción la programación y puesta en marcha en automático de este equipo. Se requerirá a la Coordinación de Construcción realizar estas pruebas.
