REPORTE DE SUPERVISION DE TRABAJOS DE CONSTRUCCION DE SISTEMA DE TRATAMIENTO DE AGUAS RESIDUALES Y CISTERNA DE AGUA POTABLE DEL CEDAR DE CANCUN EN EL MPIO. DE BENITO JUAREZ.

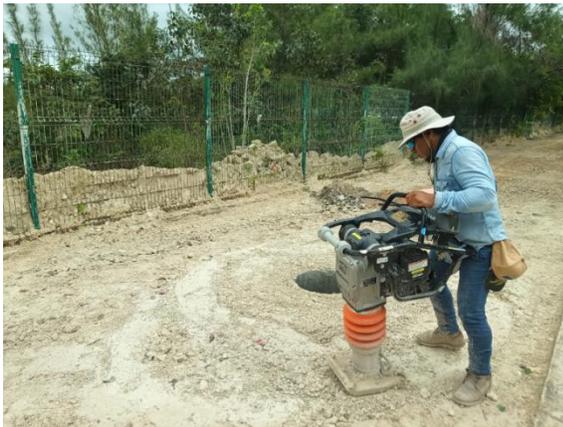
Trabajos de compactación con equipo mecanico

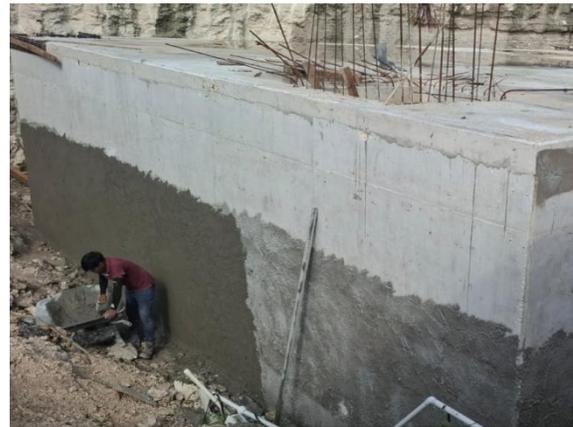
Trabajos de acabados y detallado en elementos de concreto

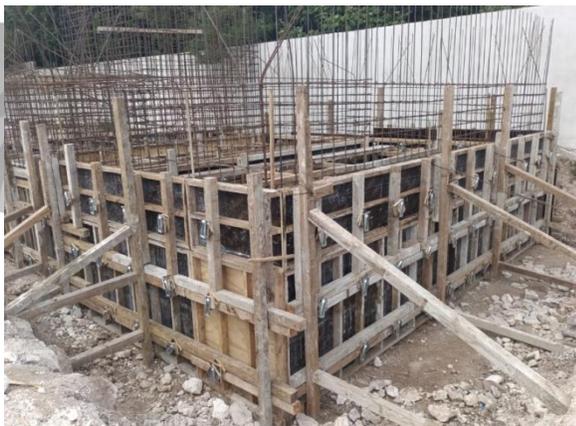
Cimbrado de cárcamo

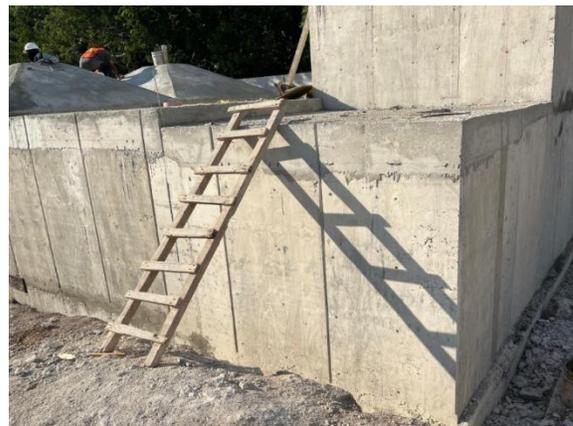
Desimbrado de planta de tratamiento

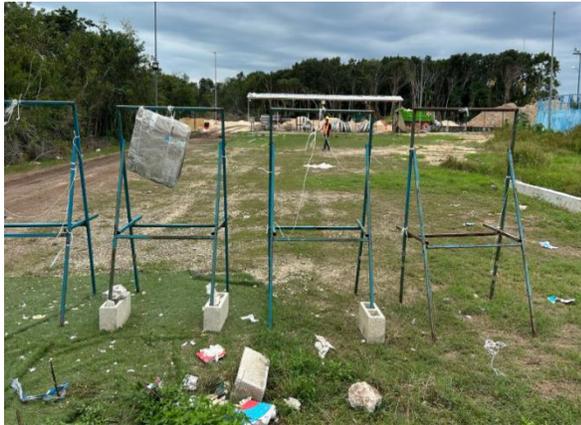
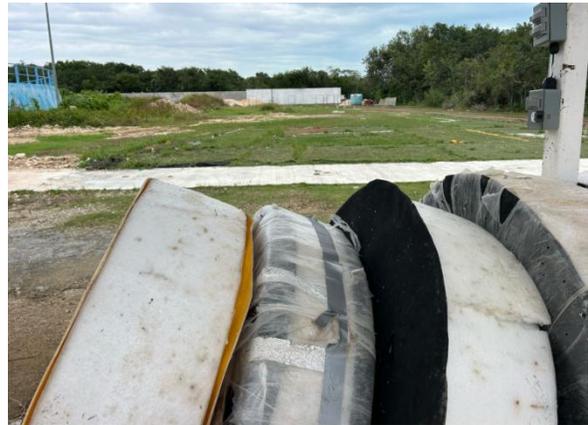
Levantamiento físico para proyecto de Tiro con arco.

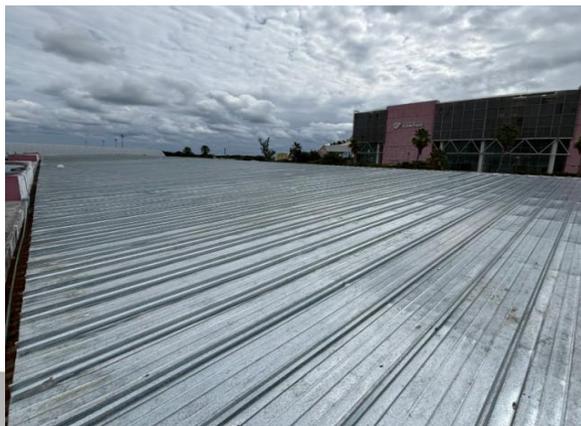
Trabajos en techumbre de gimnasio

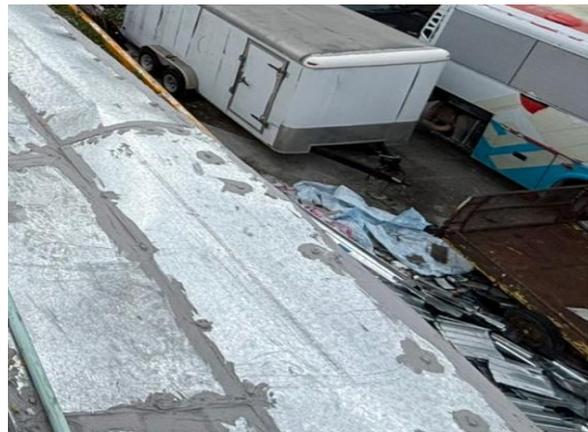
Calafateo de juntas de lamina
