04 de abril de 2025

REPORTE DE TRABAJOS DE LEVANTAMIENTO FISICO DE LA ALABERCA OLIMPICA DE CANCUN EN EL MPIO. DE BENITO JUAREZ.

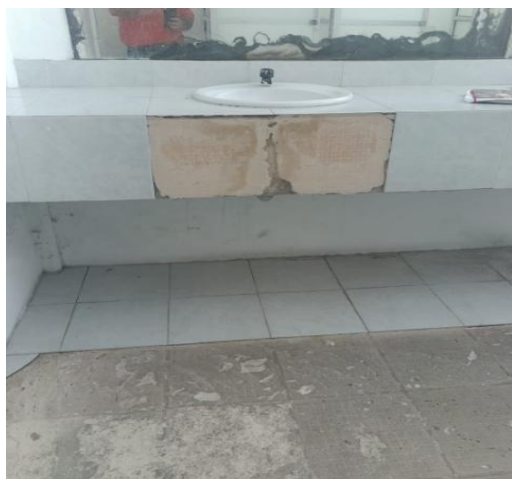
Loseta en baños en mal estado.

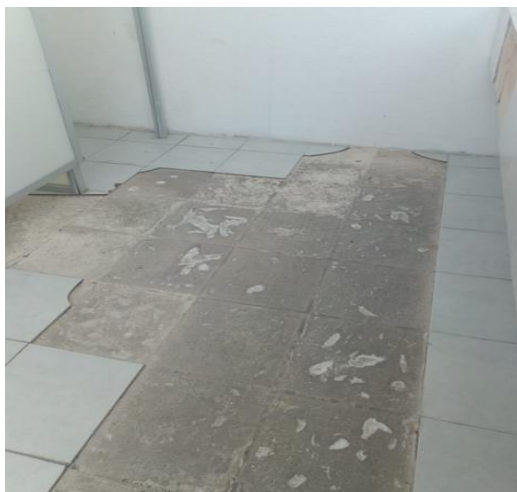
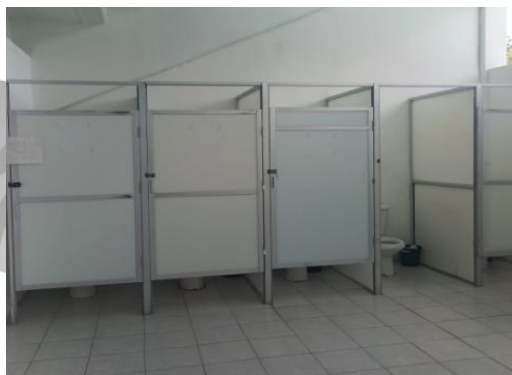
Mamparas en mal estado.

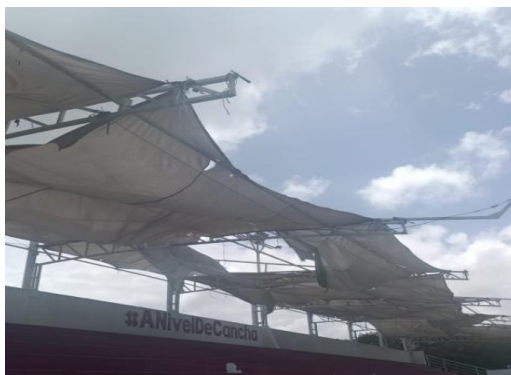
Malla sombra en mal estado, estructura dañada

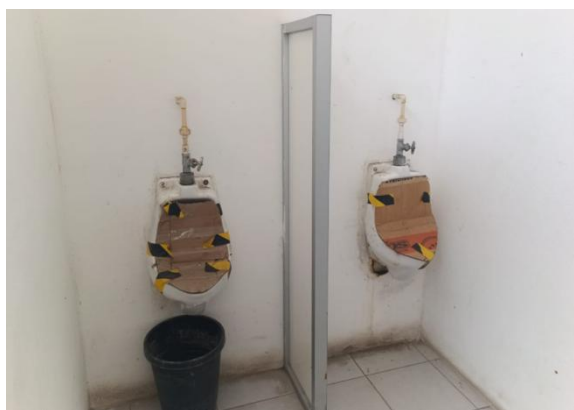
Muebles sanitarios fuera de servicio.

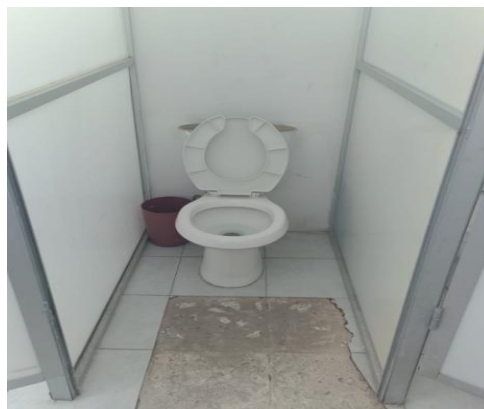
Espacios reducidos y de acceso limitado.

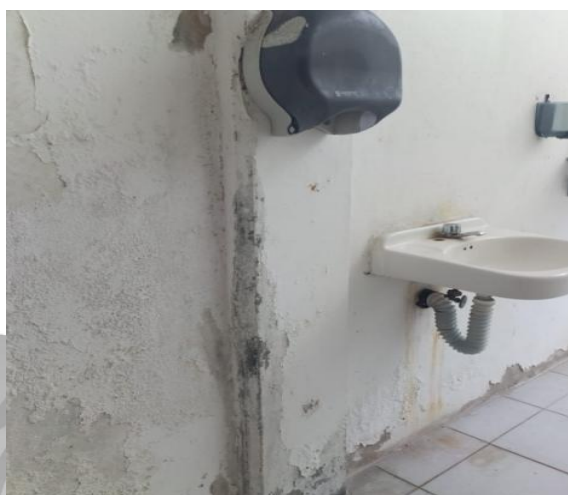
Deterioro en muros por humedad.

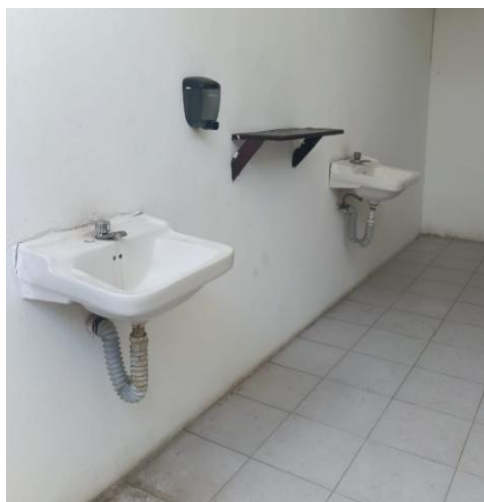
Muebles de baño al final de su vida útil.
