20 de marzo de 2026

Supervisión de obra de Rehabilitación de la estructura metálica de cubierta, e instalación de aires acondicionados en el auditorio de Cancún, en la Ciudad de Cancún, Municipio de Benito Juárez.

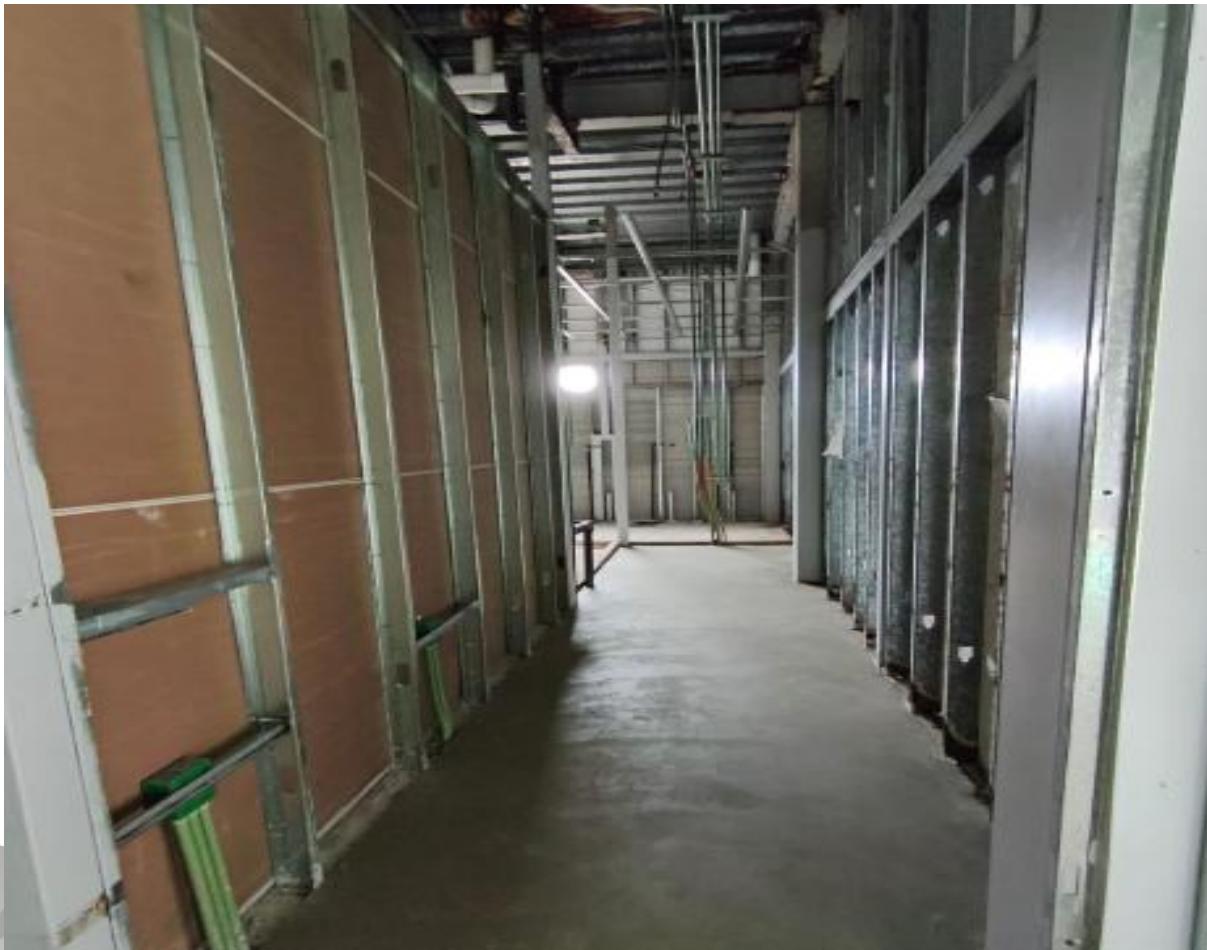
Se continua con los trabajos de rehabilitación de muros de tablaroca y elaboración de mamparas en al área de servicios.

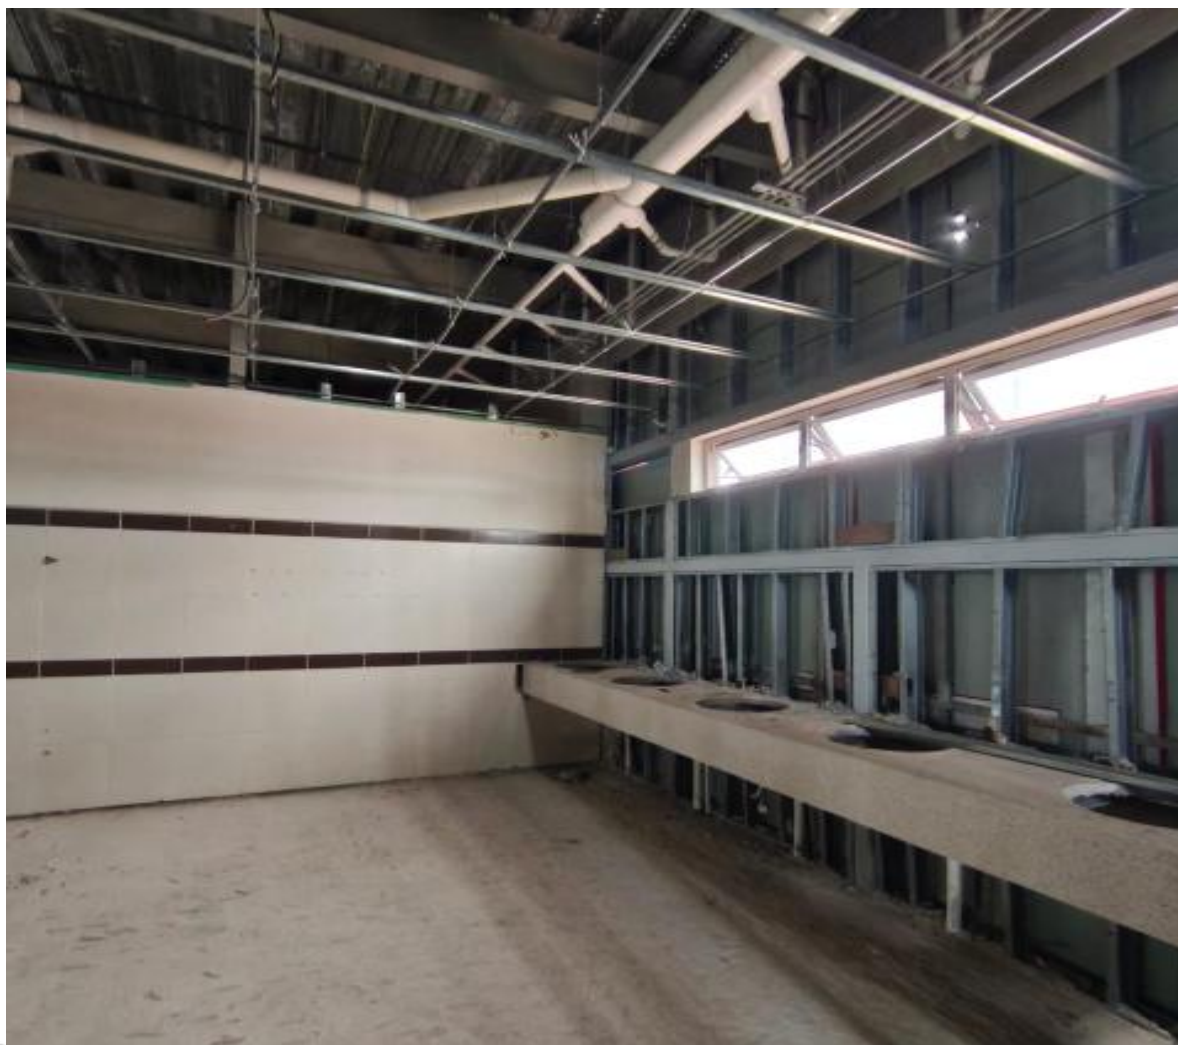
Se continua con los trabajos de rehabilitación de muros de tablaroca y elaboración de mamparas en al área de servicios.

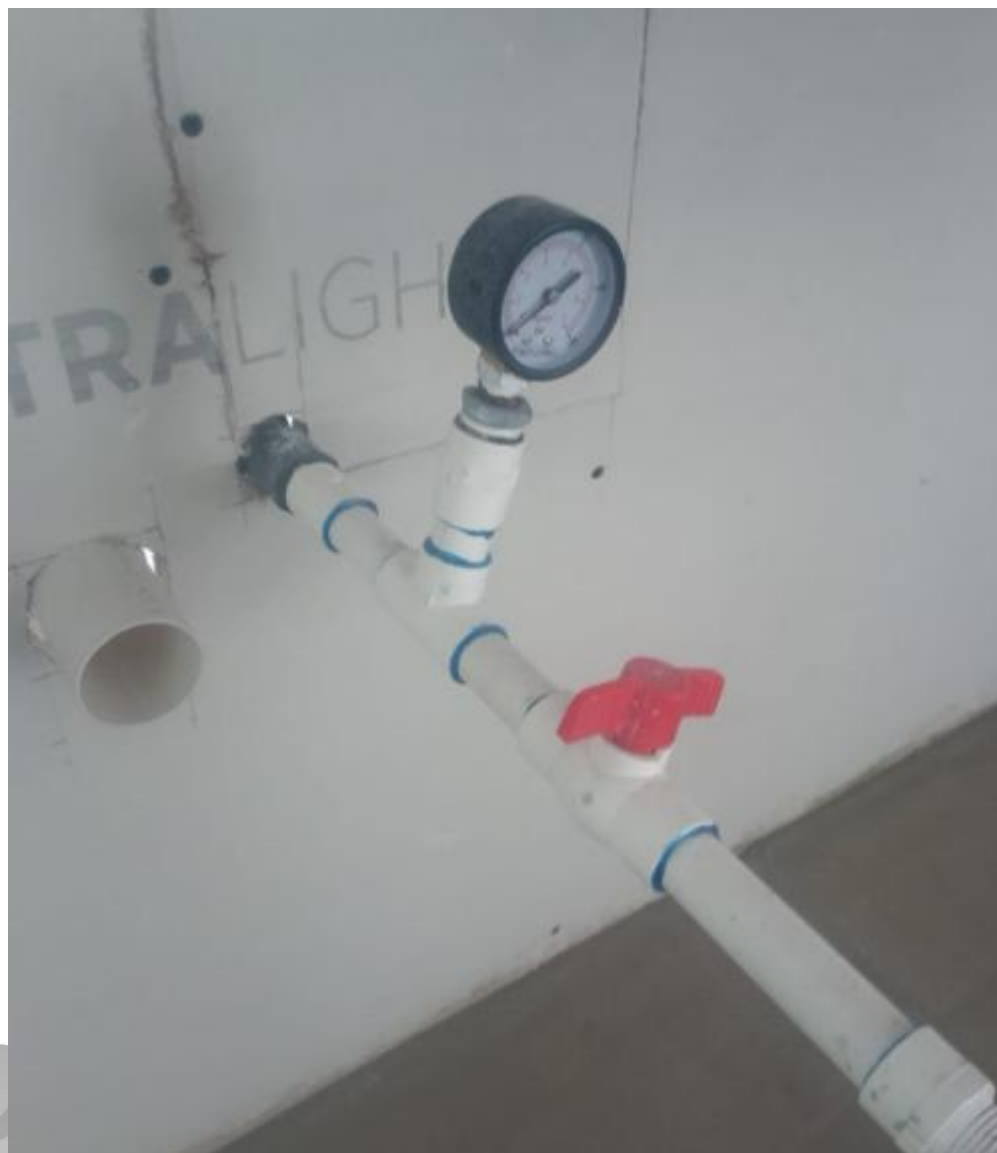
Se verificaron las pruebas de hermeticidad en ramales de tubería hidráulica.

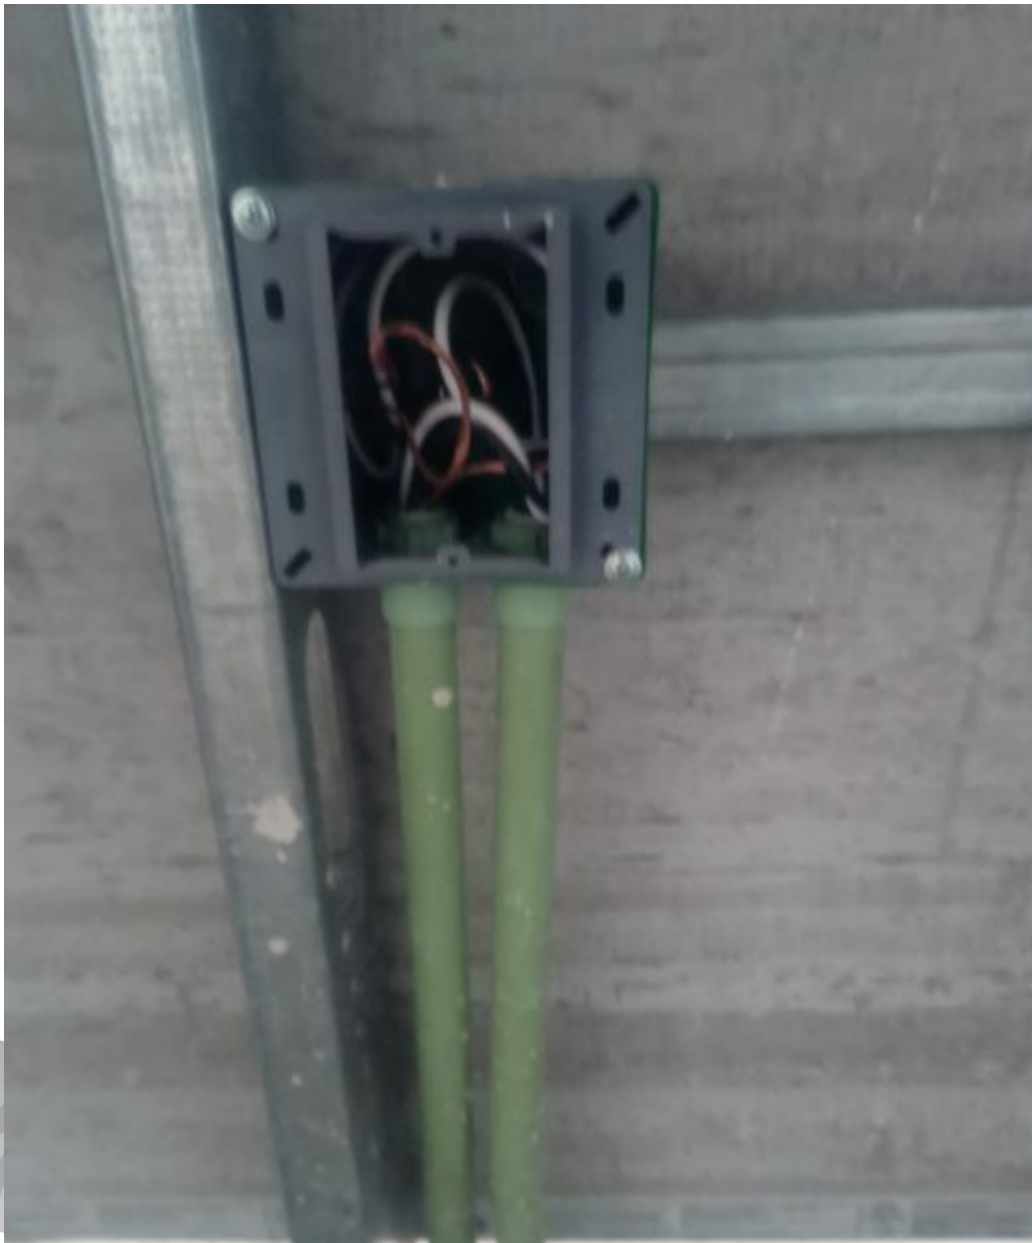
Continúan los trabajos de cableado eléctrico en el área de servicios y acceso al inmueble.
