INFORME DE LA COMISIÓN

Por este medio informo las actividades de mi Comisión, el cual, tuvo como objetivo realizar el levantamiento y verificación de los trabajos ejecutados en la Unidad Académica Playa del Carmen de la Universidad de Quintana Roo, en la localidad de Playa del Carmen del Municipio de Solidaridad.

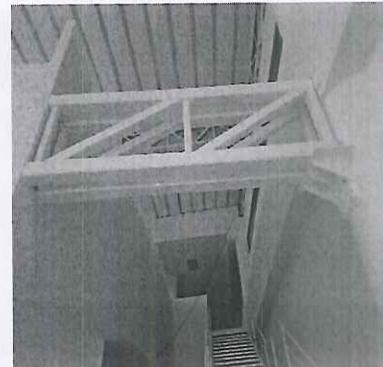
Aun continua el mal tiempo y no es posible avanzar con la pintura exterior, mientras tanto se lleva a cabo la ejecución de soporteria metálica para plafón liso perimetral contando con 1 modulo en terminado y dos en proceso.

En el otro frente es de aplicación de pintura en estructuras metálicas, ya se cuenta con toda el área de doble altura en aulas y cuentan con 3 módulos terminados de primer nivel.

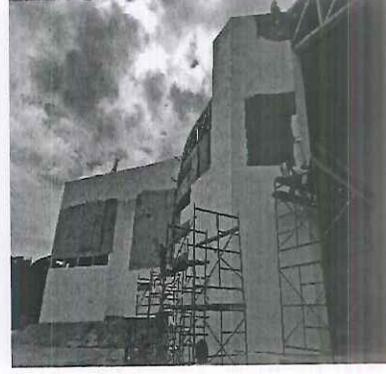
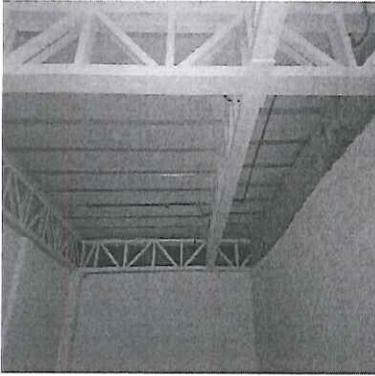
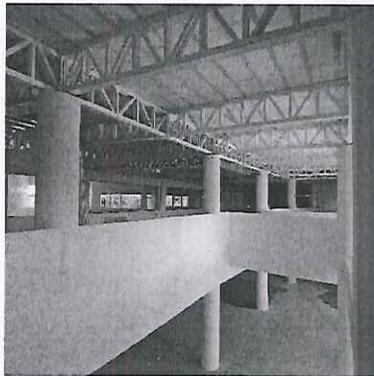
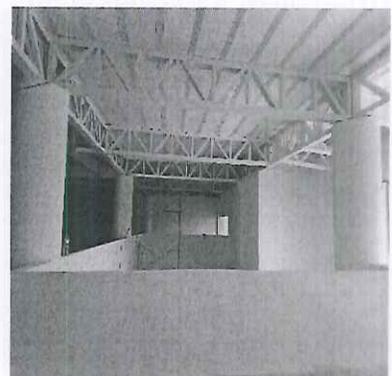
Las actividades en la aplicación de pintura en muros aún no se pueden llevar a cabo durante todo el día por las inclemencias del tiempo.

Los frentes que están siendo desarrollados son aún la soportera de plafón liso perimetral y aplicación de pintura en estructuras metálicas, además de ir generando los tipos de estructuras AR-1, AR-2, AR-3, AR-4, AR-5 y TM-1 con relación al área de contacto.

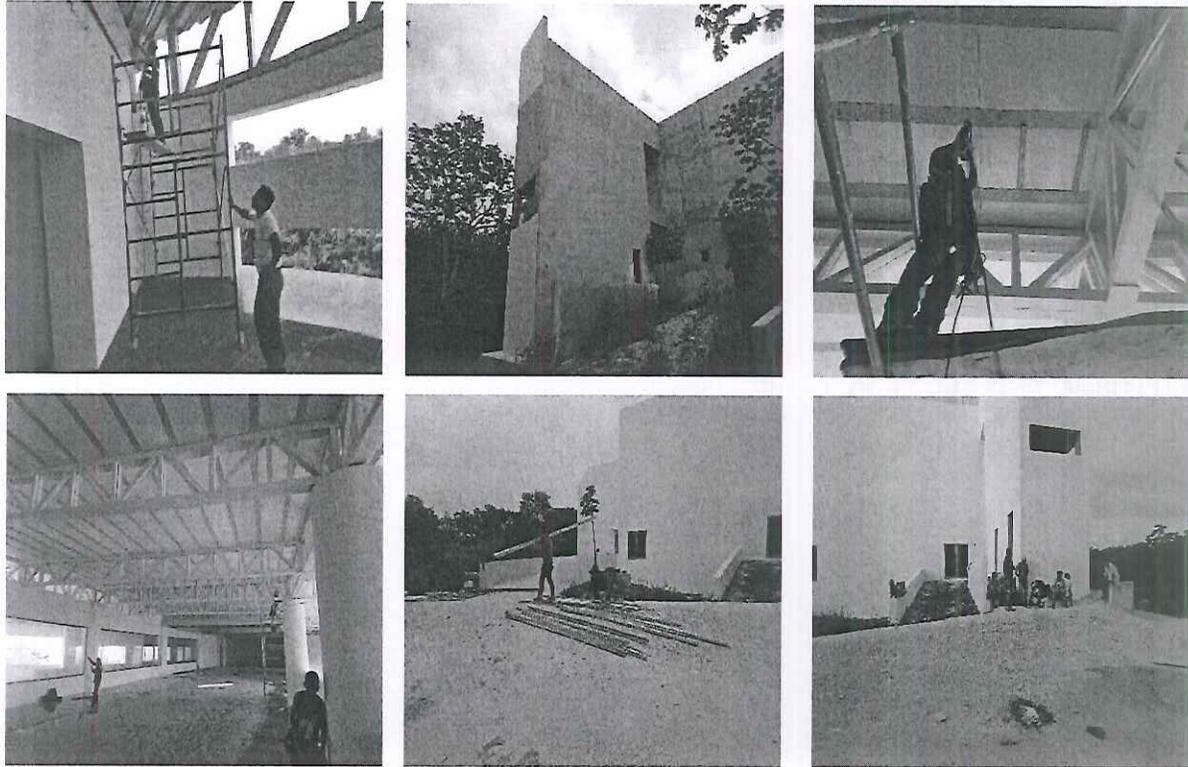
Todos los frentes en aplicación de pintura en muros, estructuras metálicas y soportaría para plafón liso perimetral están activos, dado que el sistema meteorología se ha desintegrado. Se cuenta con 6 plafoneros, 6 pinturas en estructuras metálicas y 11 pintores en muros. El personal que estuvo trabajando de 07:00 a.m. hasta las 11:00 p.m. son los pintores en estructuras metálicas.
