## INFORME DE LA COMISIÓN

Por este medio informo las actividades de mi Comisión, el cual, tuvo como objetivo realizar el levantamiento y verificación de los trabajos ejecutados en la Unidad Académica Playa del Carmen de la Universidad de Quintana Roo, en la localidad de Playa del Carmen del Municipio de Solidaridad.

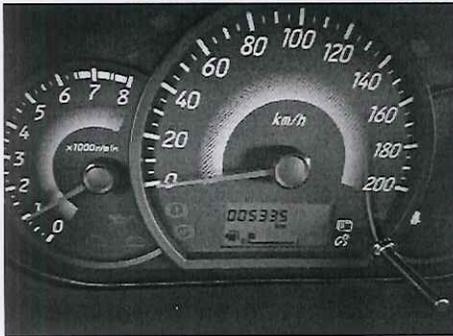
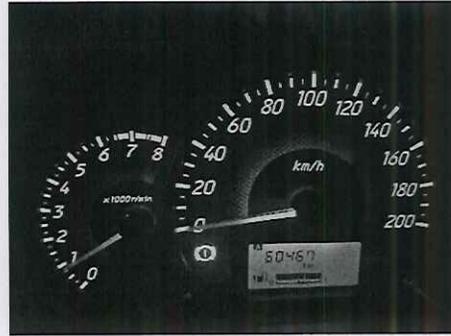
Con esta fecha se inició el recorrido, a la unidad académica de playa del Carmen de la Universidad de Quintana Roo, el Transporte en vehículo oficial con que cuenta con odómetro inicial de 5335 y final de 6035, con número de placas 724-E marca DODGE tipo ATTITUDE modelo 2018, en cual se retornó.
