INFORME DE COMISIÓN

Chetumal, Quintana Roo, 20 de Enero de 2020.

Informe del estado general que guarda la “Planta de Tratamiento de Aguas Residuales (Ptar’s) San Miguelito”, del Organismo Operador Cozumel.

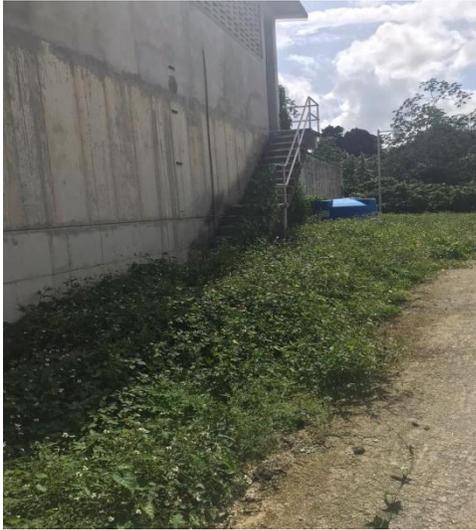
Foto núm. 7

En las siguientes imágenes se aprecia las condiciones de maleza de la instalación y de los accesos a los módulos de proceso.

Derivado de las condiciones observadas se acordó iniciar los trabajos de limpieza general, especialmente los accesos a los módulos de proceso para la seguridad del personal operador y de servicio, se estima que de 8 -10 días laborables la instalación debe estar completamente chapeada.

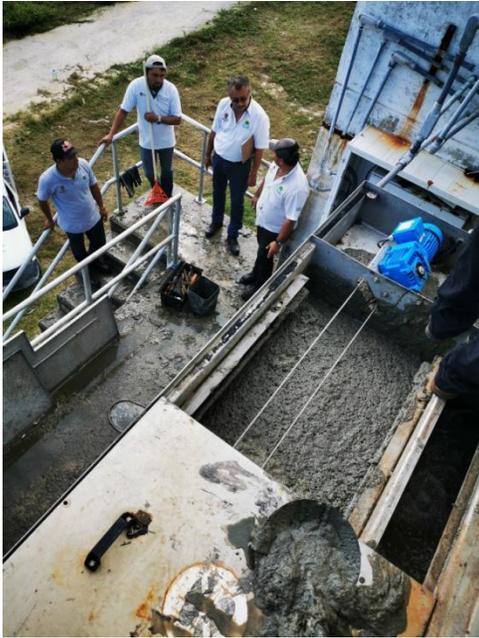
Foto núm. 14

PRETRATAMIENTO.- La Unidad Compacta de Pretatamiento (**Ro5**), opera parcialmente en automático, el sistema de desengrasado no opera en automático, condición de trabajo que desde el inicio de su operación el personal técnico de la empresa que realizo el mantenimiento recomendó operar manualmente una vez en cada turno. Esta condición genera que gran cantidad de grasa se acumule, lo que provoca que durante su operación manual el equipo demande mayor amperaje dada la gruesa capa de grasa y basura a mover, por lo que constantemente el sistema de protección por alto amperaje del equipo entra en operación parando el equipo. Esta condición de exceso de grasa aunado a basura que pasa de la rejilla al sistema agrava esta condición (Foto 14 y 15). Se recomendó operar más seguido el equipo para evitar grandes acumulaciones de grasa. Este sistema de desengrasado debe operar en forma automática vía una serie de sensores, por lo cual el área técnica realizará oficio a la Coordinación de Construcción para que sea atendido esta anomalía ya que se realizo inversión de obra para el mantenimiento de este equipo (en dos inversiones de obra -2017 y 2018- se tiene 3.23 MDP que se destinaron para la rehabilitación de este equipo). También se solicitará la revisión del sistema de rejillas
