### INFORME DE LA COMISIÓN

Con oficio DG/SCPM/05/2020 de fecha 18 de marzo de 2020, fui comisionado para acudir a la ciudad de Felipe Carrillo Puerto, Quintana Roo, el día 20 de marzo de 2020, con el fin de participar en la Entrega-Recepción de las obras civiles (Pozo de Absorción), ejecutadas en el Plantel Conalep Felipe Carrillo Puerto.

**Reseña fotográfica del estado físico de la obra**

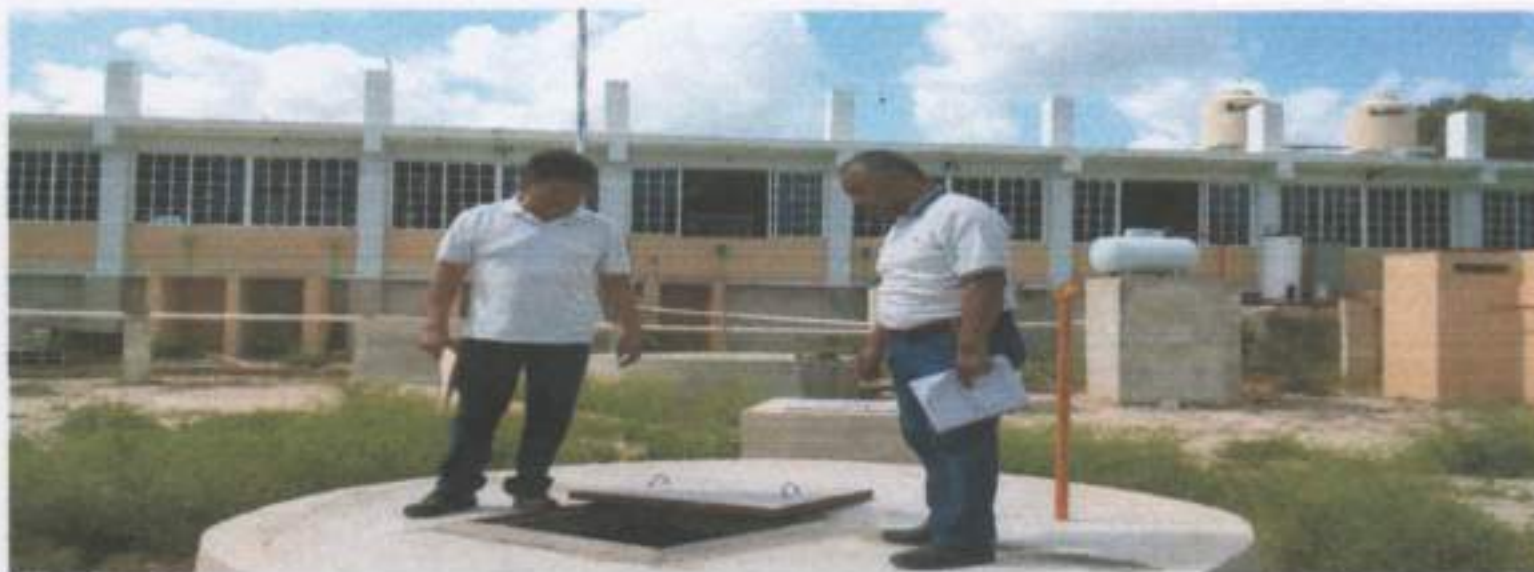
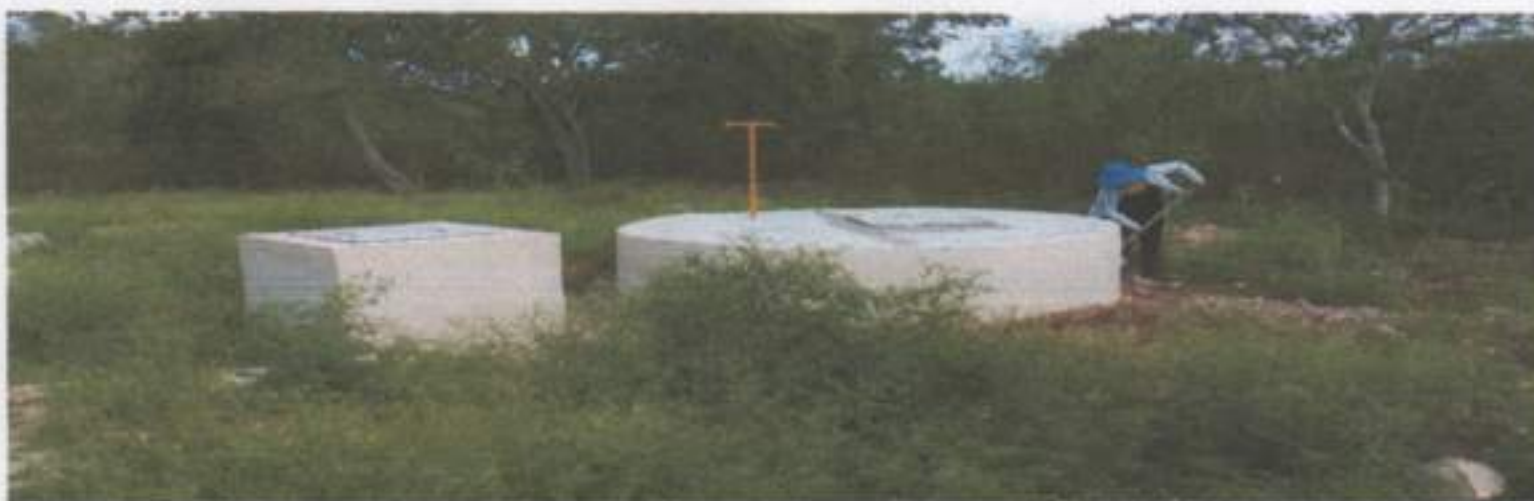
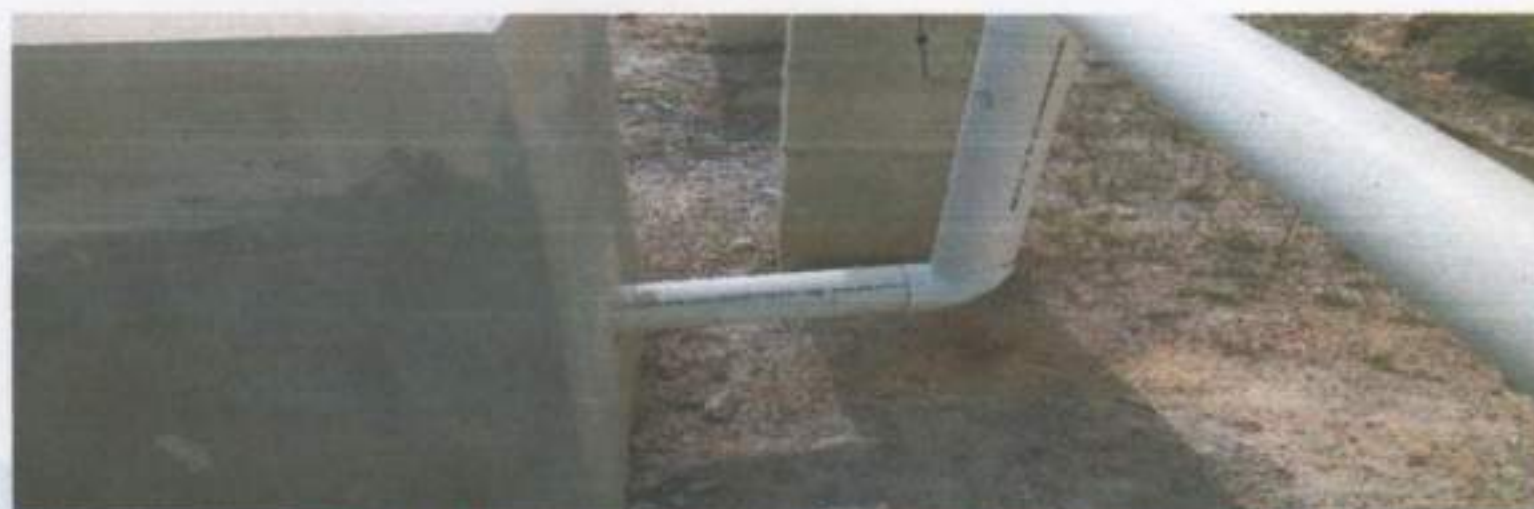
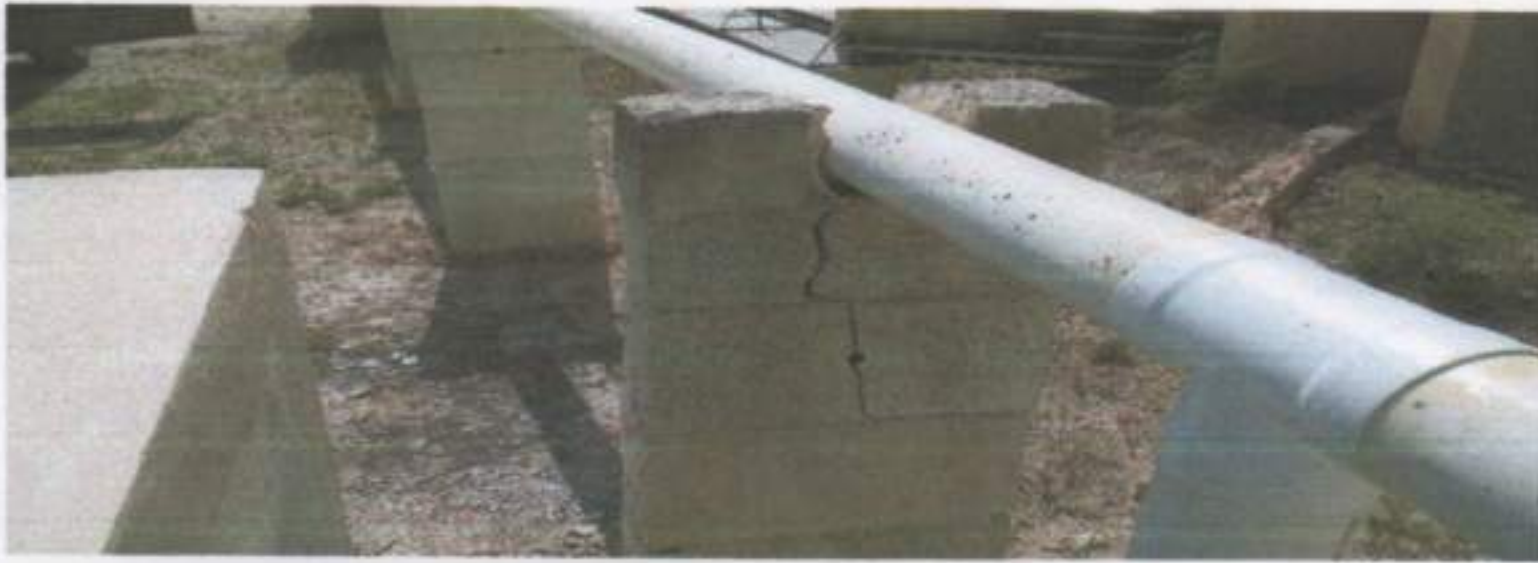
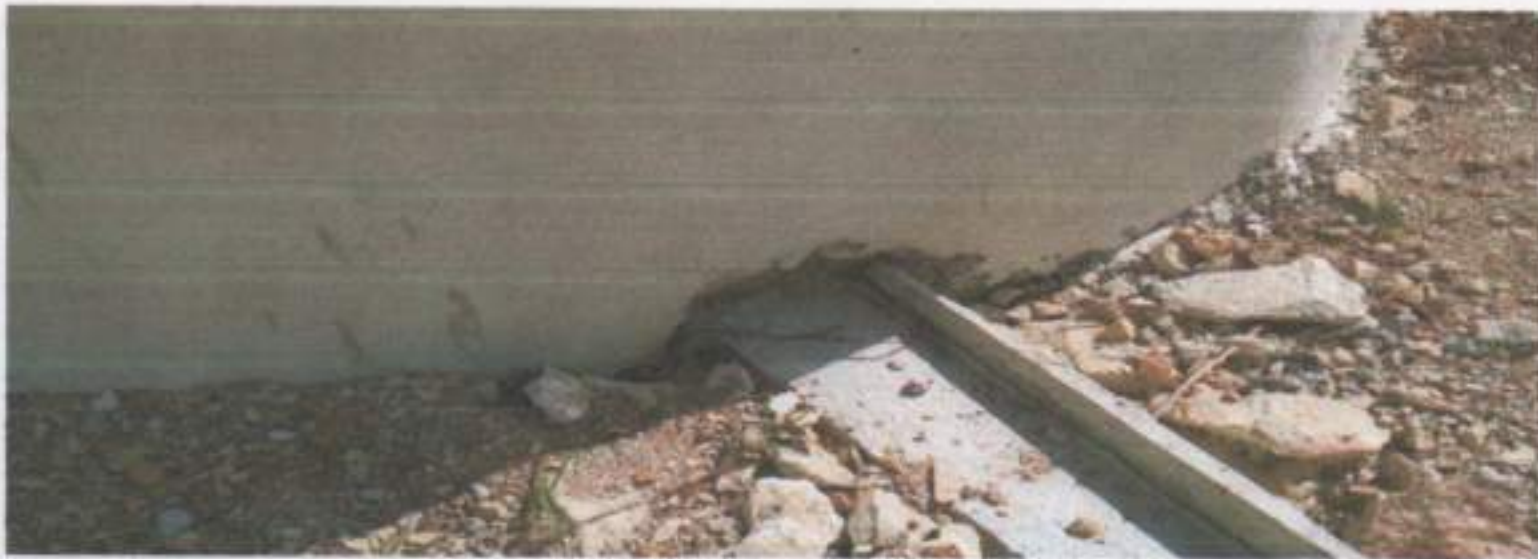
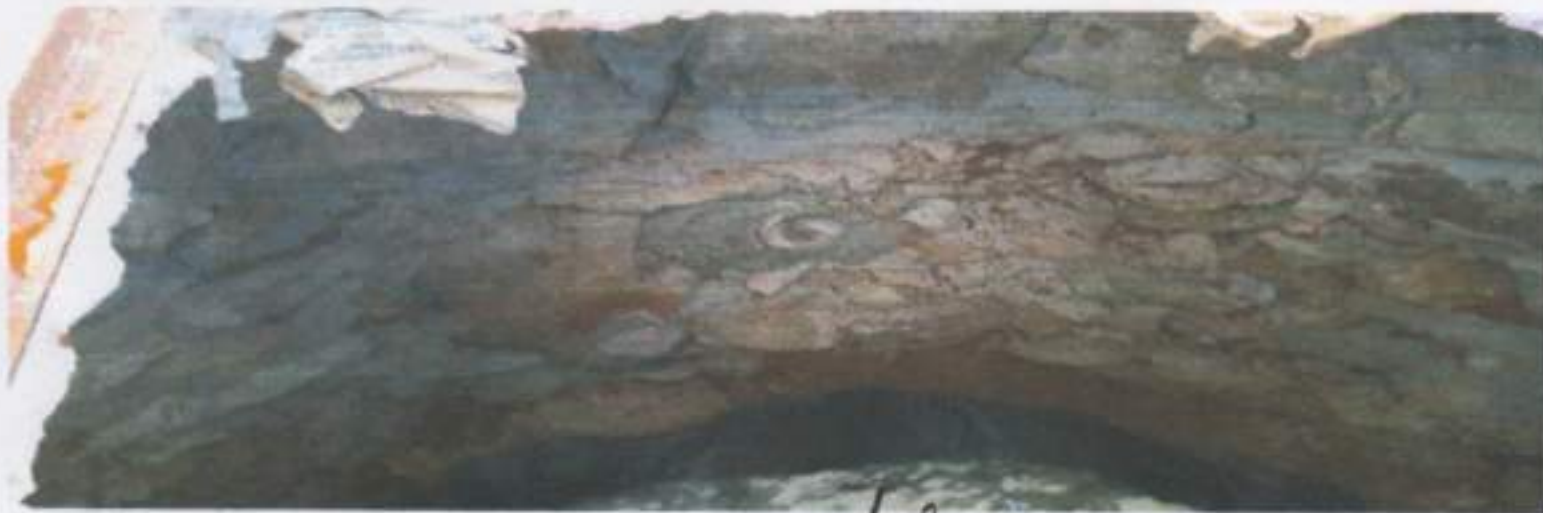
- 1.- Fuga de líquido en uno de los registros sanitarios y en la tubería que intercomunica con el mismo.
- 2.- Falta sellar la entrada de la tubería de un registro sanitario.

- 3.- 2 tapas de registro sanitario, presentan fisuras.
- 4.- Se observa que el 70% del agua de desecho, se sigue descargando en el pozo de absorción, construido inicialmente, por lo que se requiere reorientarlo hacia el pozo de absorción, recién construido.

- 5.- Una mocheta, donde se encuentra asentada la tubería de desagüe, presenta rotura, originado por la instalación de una T, requerido para conectarlo con un registro sanitario nuevo.

- 6.- Se requiere cambiar las agarraderas de las tapas de los 3 registros nuevos y del pozo, ya que en lugar de ponerle varilla de 3/8" y/o alambón, colocaron alambre de amarre, cuya resistencia es mínima.

- 7.- El pozo de absorción nuevo, no presenta filtración, ya que se observa acumulación de líquidos y desechos varios.
- 8.- Se detectó la instalación de una tubería en un costado del pozo de absorción nuevo, posiblemente para que, al llegar a un determinado nivel de llenado en el interior, vierta hacia el exterior los líquidos, lo cual no es correcto.

- 9.- Falta sellar la parte exterior del muro del pozo.  
10.- Falta pintar de color blanco, el tubo de respiración del pozo de absorción.

Una vez terminado el recorrido, se tomó la decisión de no recibir los trabajos, hasta que la instancia ejecutora, corrija las irregularidades detectadas, mismo que se hizo del conocimiento del Residente de Obras del IFEQROO.
